RELATÓRIO DE VISTORIA **CÂMARA MUNICIPAL DE PIRACICABA**

R. Alferes José Caetano, 834 – Centro - Piracicaba/SP

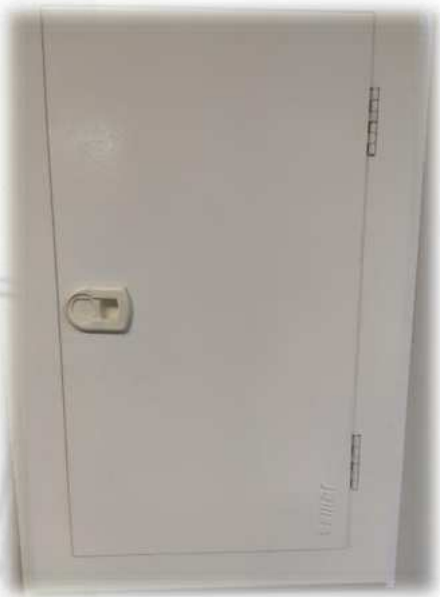
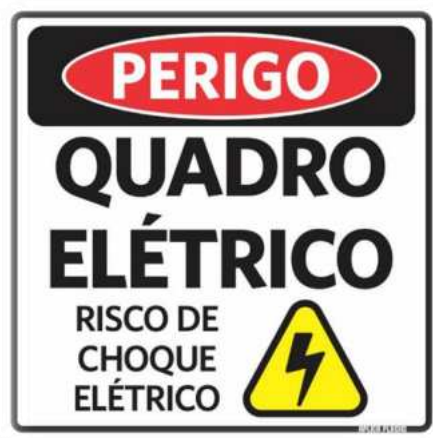
- 1) Deve ser providenciado instalação de sinalização de “Risco de Choque Elétrico” na porta dos quadros de distribuição de energia elétrica do empreendimento. Nas portas da subestação onde existe o risco de média tensão, instalar sinalizações de alertas de “Risco de Morte”;

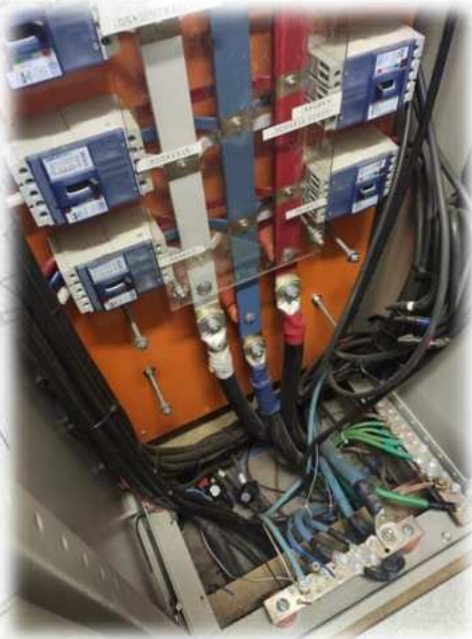
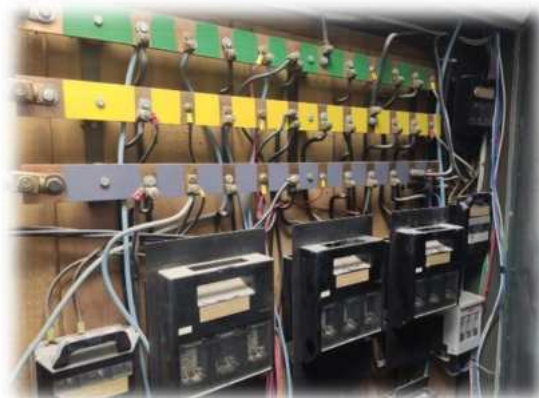
- 2) Providenciar barreira contra contatos acidentais nos barramentos e contatos expostos dentro dos quadros de distribuição de energia elétrica e demais locais onde for constatado o risco;

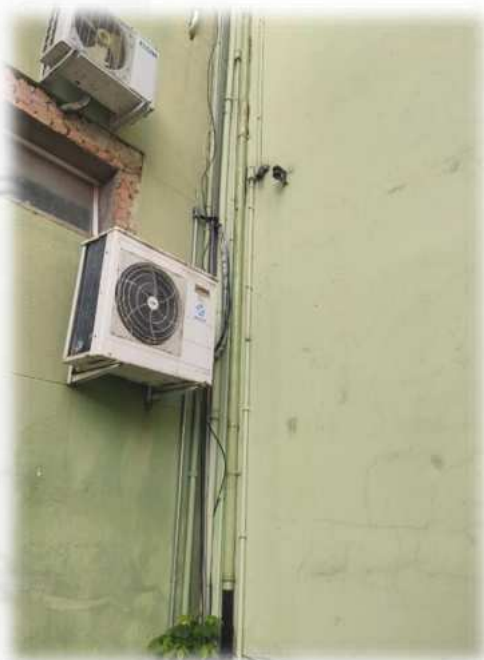
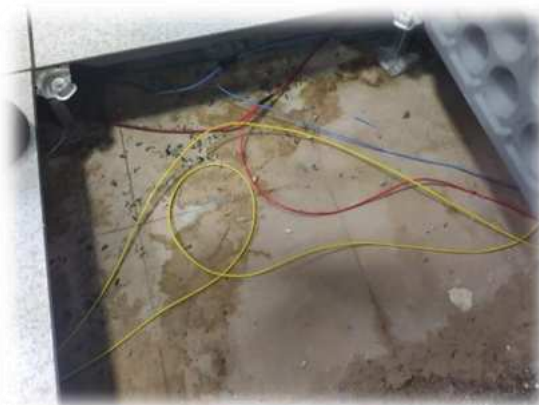
- 3) Os condutores elétricos devem ser instalados em condutos apropriados, tais como eletrodutos, leitos e calhas;

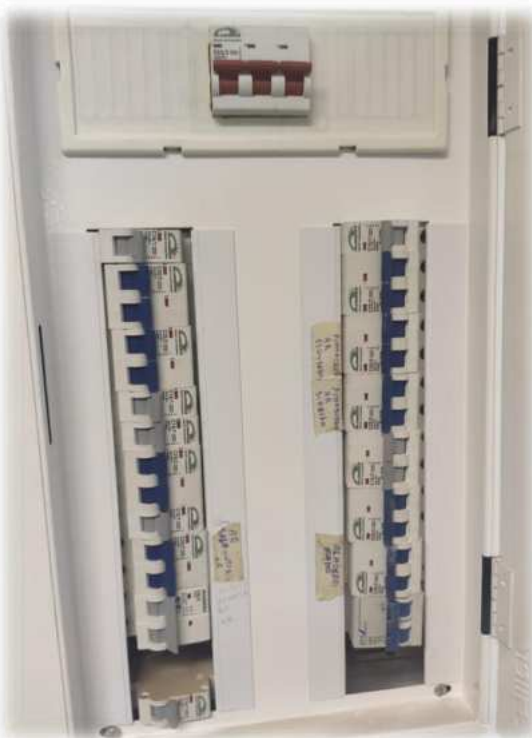
- 4) Providenciar identificação dos circuitos elétricos nos quadros de distribuição;

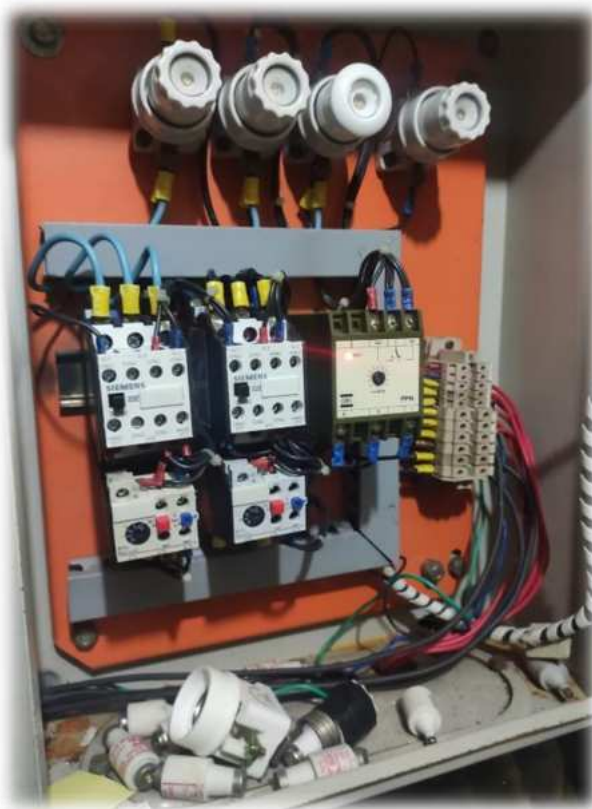
- 5) Os quadros elétricos devem estar limpos de materiais e depósitos, não sendo utilizados para outros fins que não o controle, manobra e proteção dos circuitos elétricos;

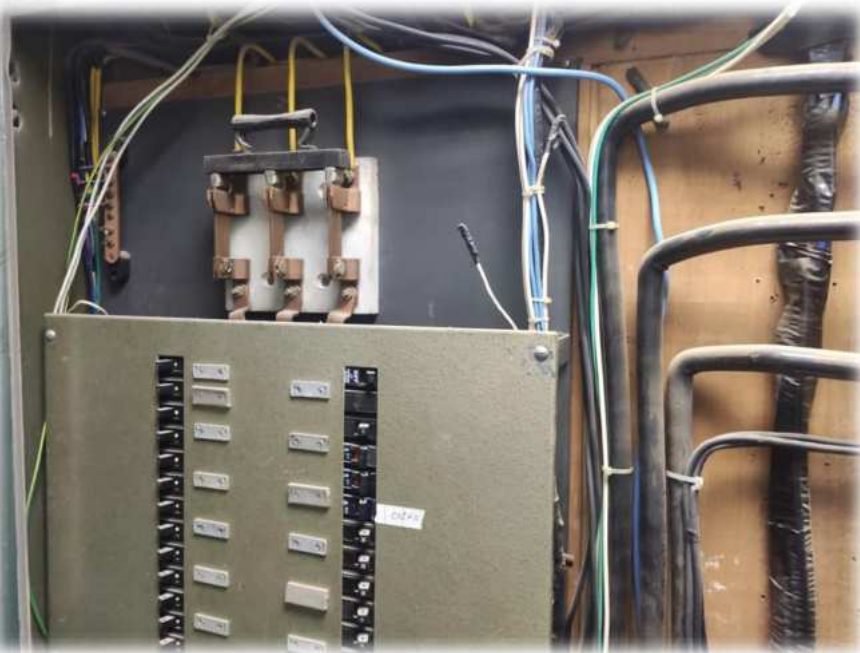
- 6) Os componentes e proteções elétricas antigos devem ser substituídos pelos que constam nas normas vigentes. Todos os condutores elétricos que estiverem em má condição de uso devem ser substituídos;

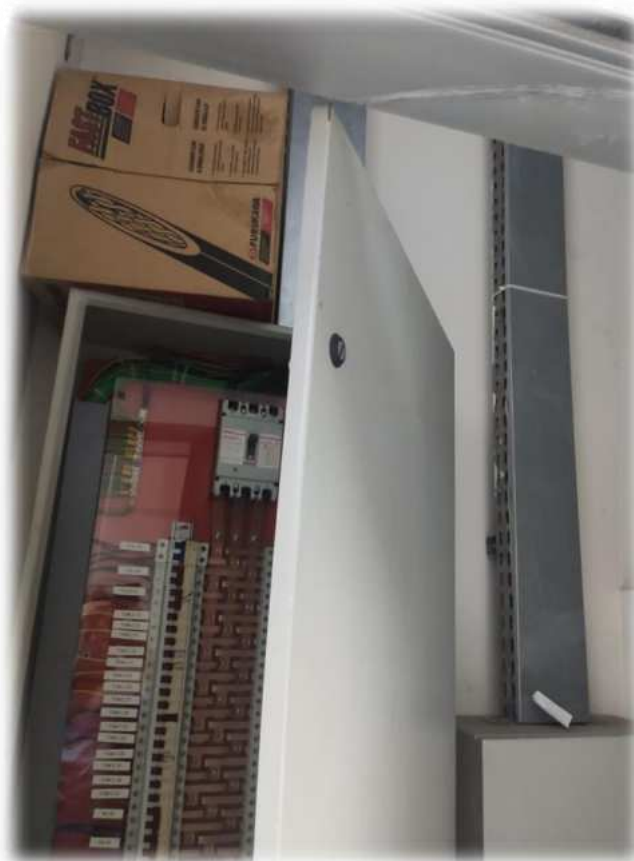
- 7) As portas dos quadros elétricos devem ter sua abertura permitida por pessoa autorizada, no entanto, a abertura deve ser completa para total acesso aos componentes (a porta da figura consta com abertura bloqueada pelo painel a sua frente);

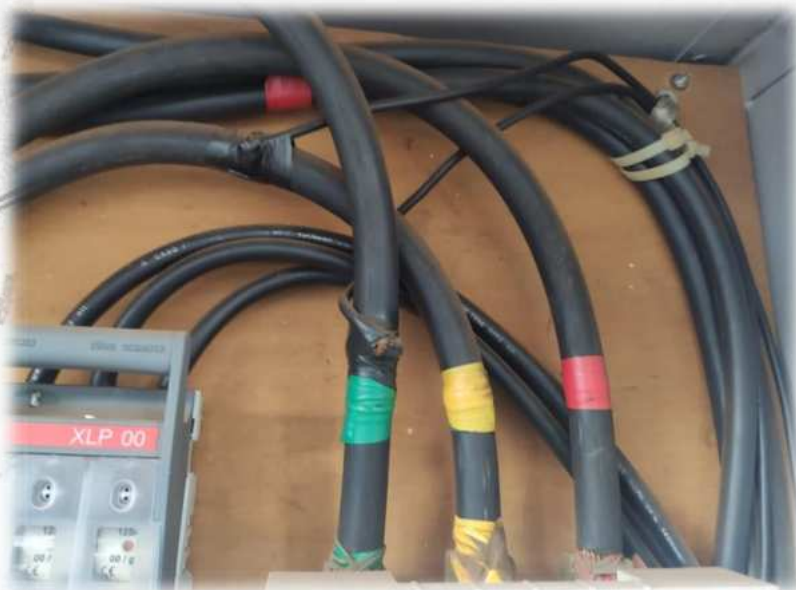
- 8) A conexão da alimentação da bomba junto a entrada de energia está executada de forma irregular. Deve ser providenciado ligação através de bornes, ou de jumpeamento na própria chave geral. Situações similares devem ser corrigidas;

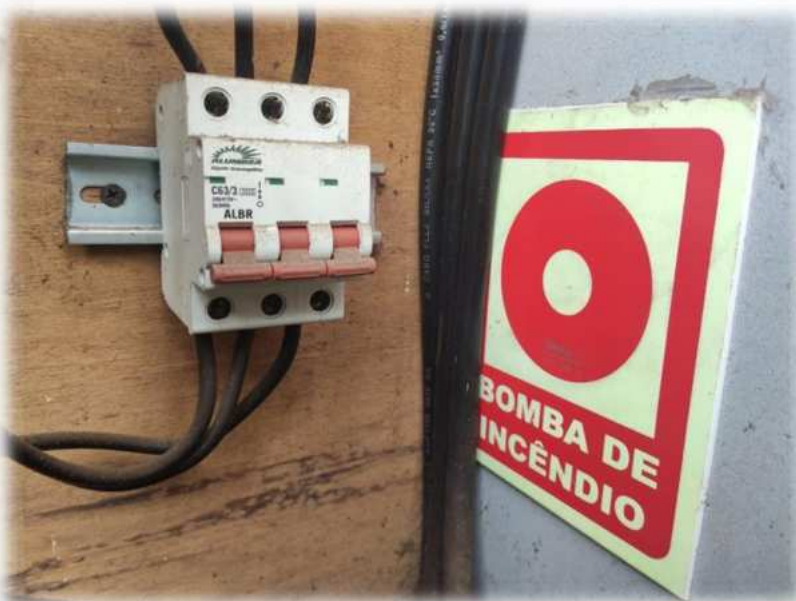
- 9) A bomba de incêndio para o prédio com frente para a R. Alferes encontra-se alimentada com cabo de seção de 10mm², porém protegida com disjuntor de 63A. Deve ser providenciado alimentação adequada para bomba que possui 15cv e está afastada cerca de 50m do ponto de alimentação, junto à entrada de energia. Deve ser providenciado também partida indireta do motor para amenizar os efeitos da corrente de partida;

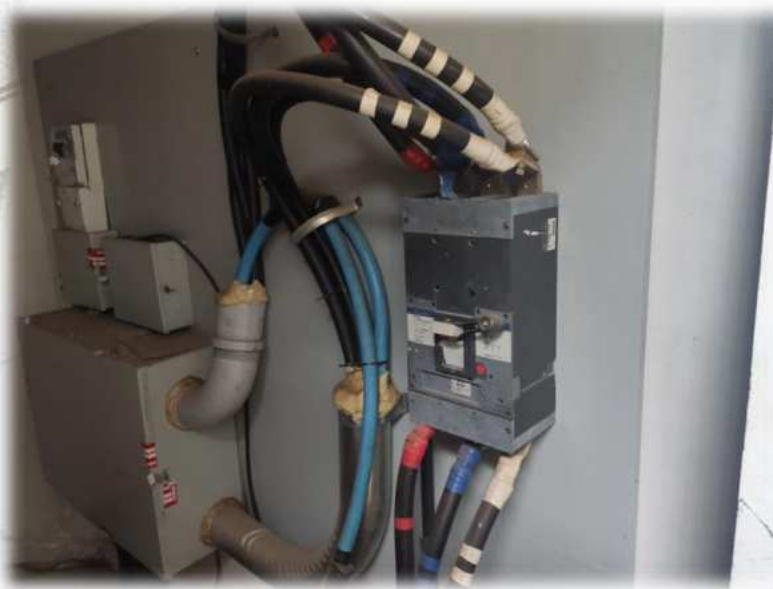
- 10) Não foi possível acesso à bomba de incêndio do prédio com frente para a R. do Rosário. Deve ser providenciado acesso a bomba, bem como garantido o seu correto funcionamento. Sua ligação deve ser efetuada antes da chave geral da subestação. Esta ligação deve ser identificada como sendo para a bomba de incêndio;
