Piracicaba, 18 de outubro de 2021

A CÂMARA DE VEREADORES DE PIRACICABA

REF.: LAUDO TÉCNICO ESTRUTURAL - Da laje de cobertura do 2º andar do prédio principal da Câmara de Vereadores de Piracicaba.

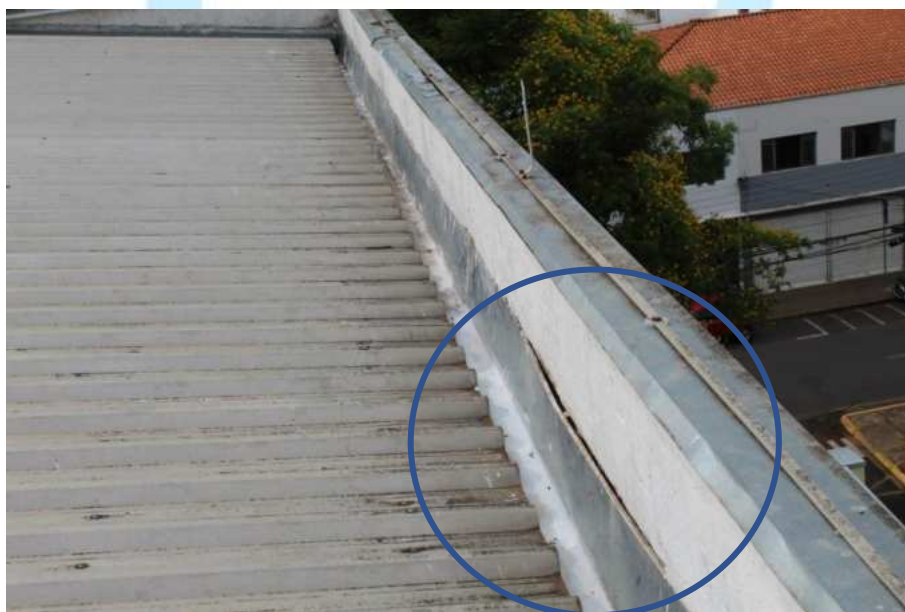
Figura 01 – Vista do telhado com falha na vedação dos rufos.

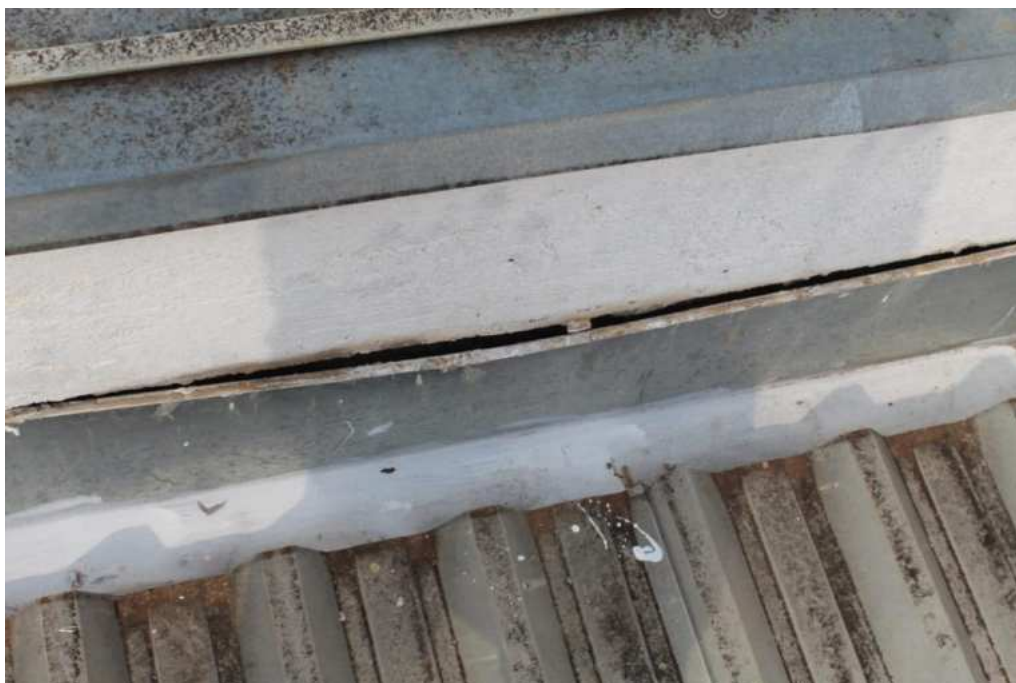
Figura 02 – Detalhe do rufo com falha na vedação.

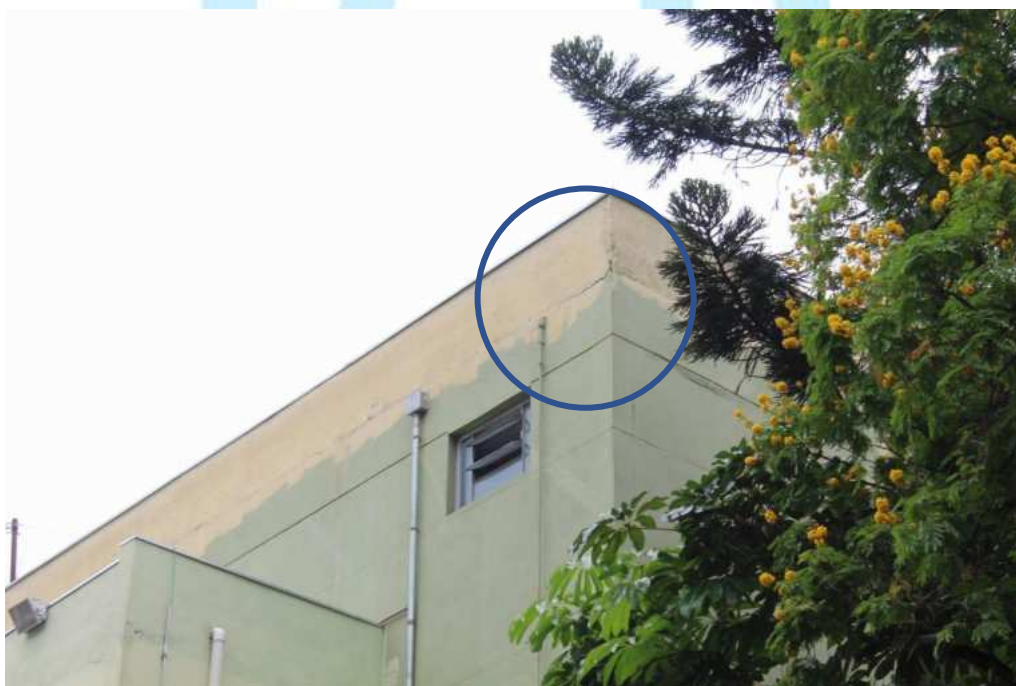
Figura 03 – Detalhe da platibanda com fissuras na fachada.

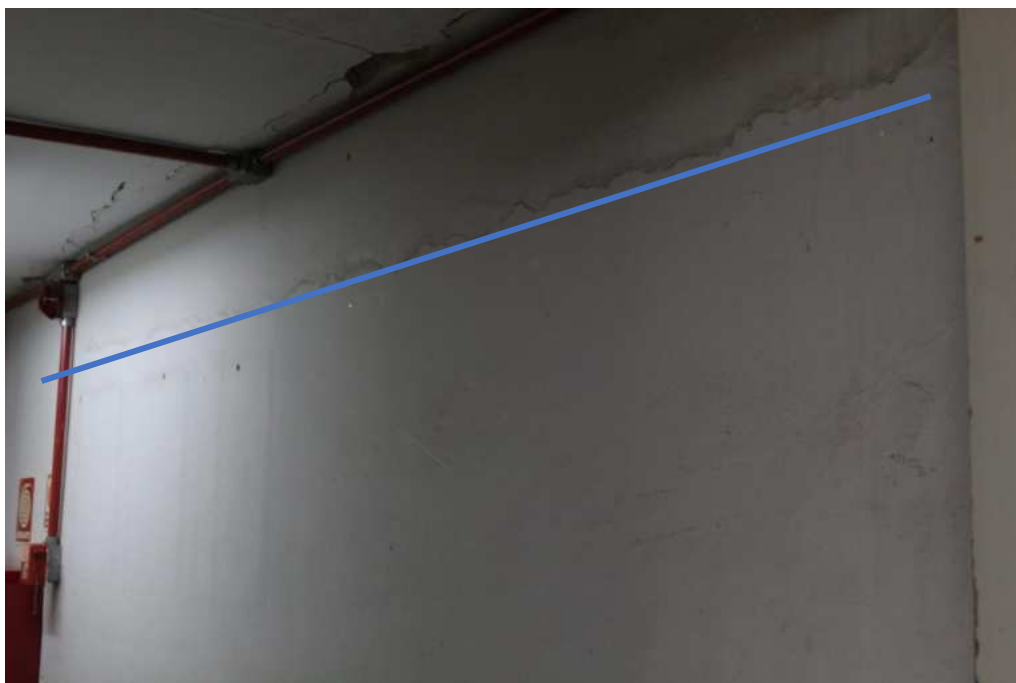
Figura 04 – Fissura/Trinca interna, abaixo da laje de cobertura, localizada no ponto de vazamento do rufo.

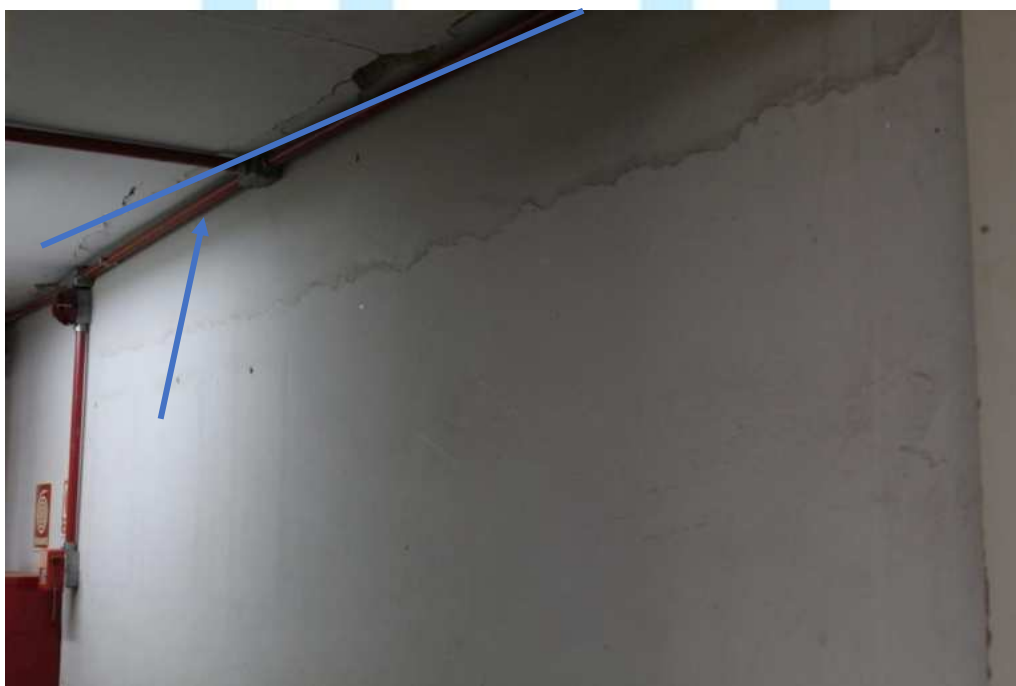
Figura 05 – Fissura/Trinca interna, abaixo da laje de cobertura, localizada no ponto de vazamento do rufo.

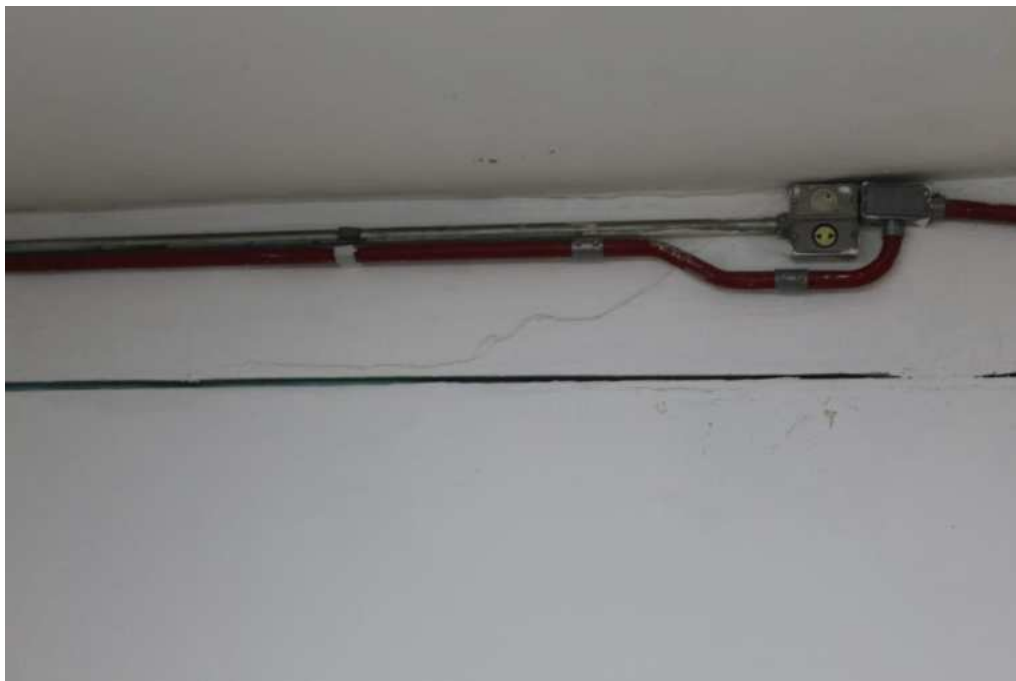
Figura 06 – Fissura diminui sua espessura conforme se afasta do local de infiltração.

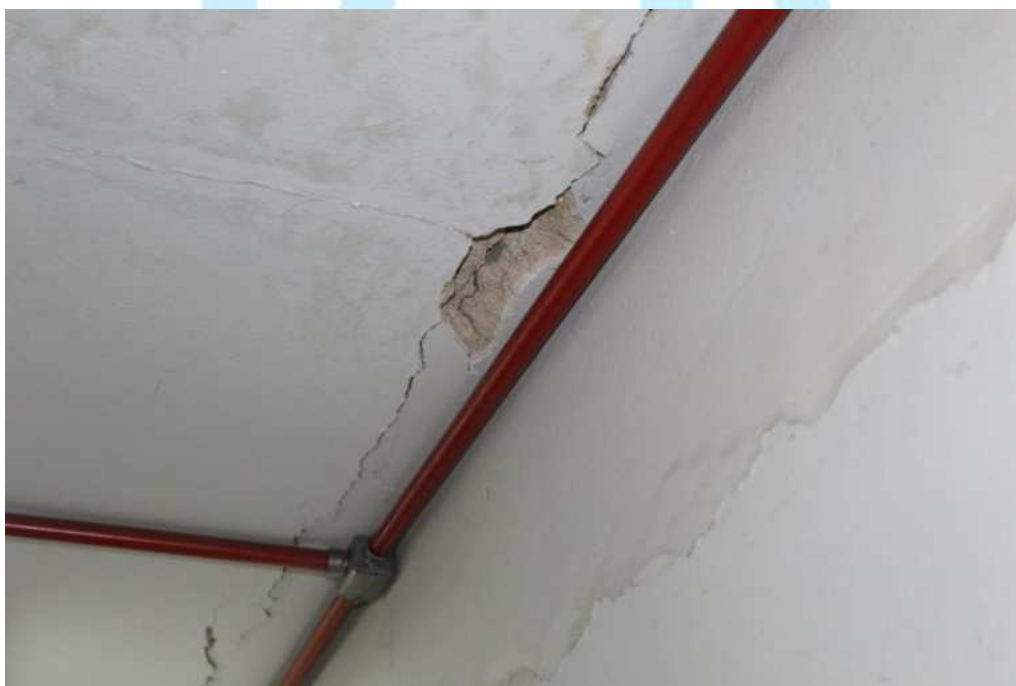
Figura 07 – Ponto mais crítico com desagregação do concreto.

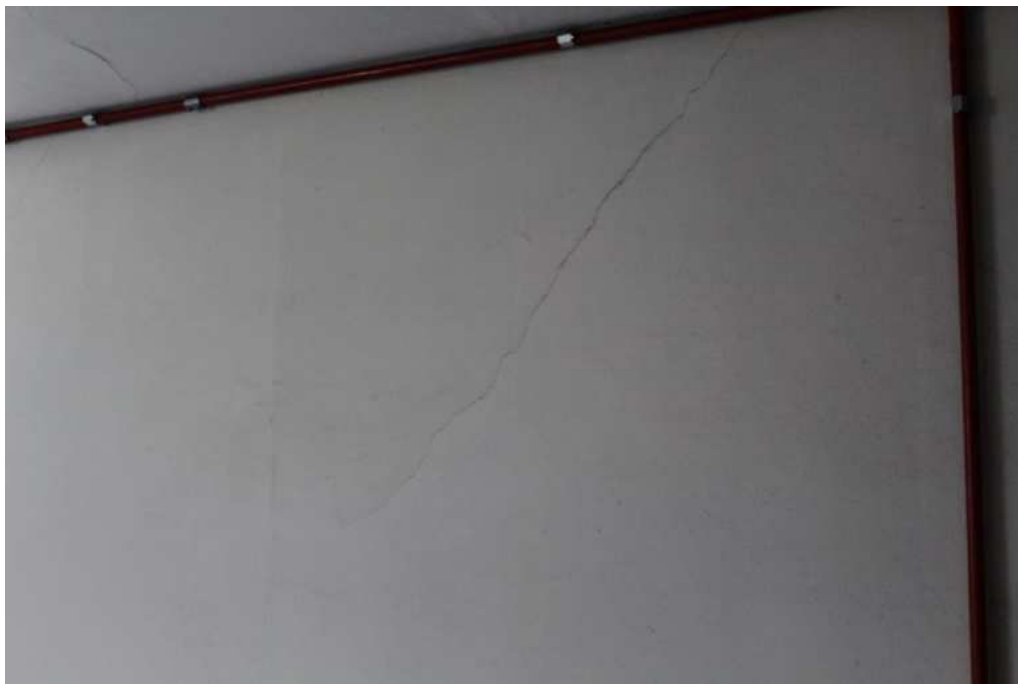
Figura 08 – Fissuras distribuídas pelas paredes próximas ao ponto com falha na vedação da cobertura.

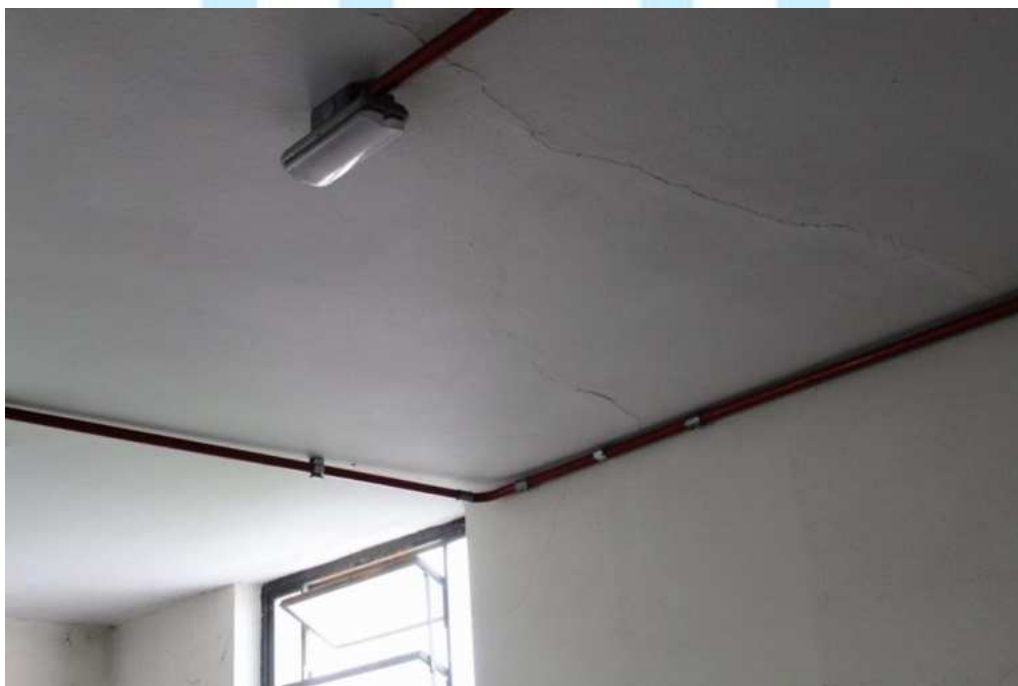
Figura 09 – Fissuras distribuídas pela laje próximas ao ponto com falha na vedação da cobertura.

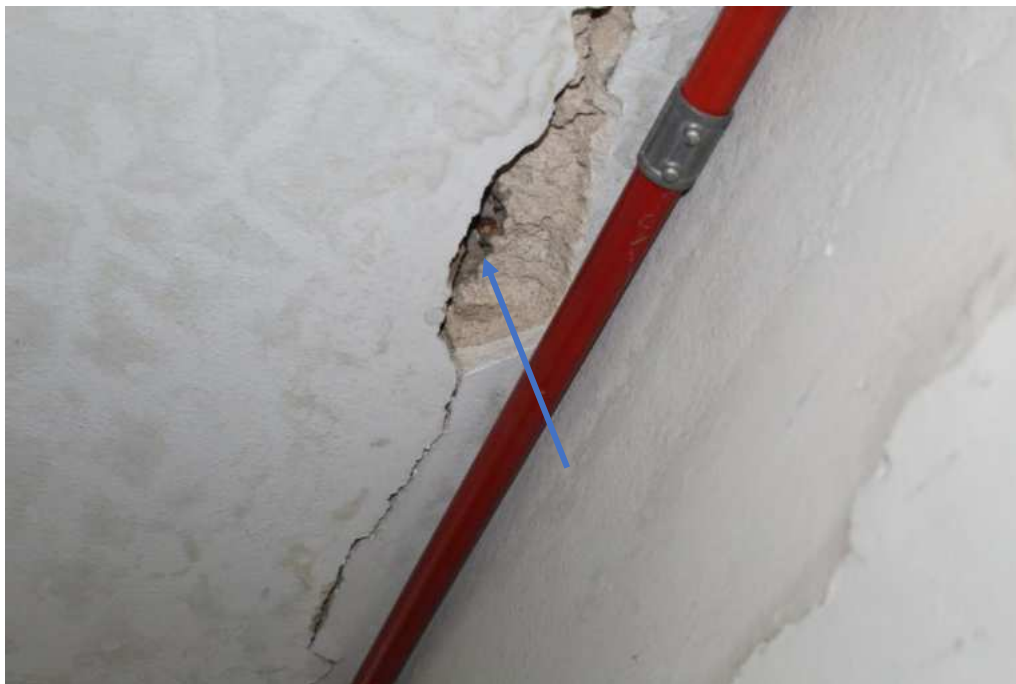
Figura 10 – Ponto mais crítico apresenta tons avermelhadas que significa processo de corrosão da armadura.

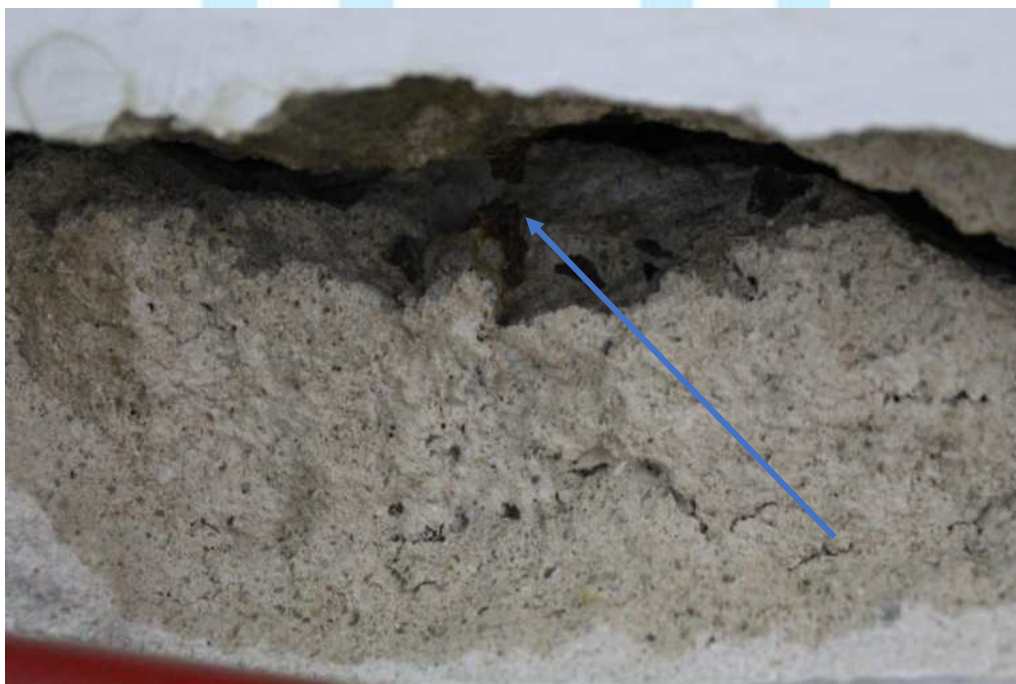
Figura 11 – Observa-se que a armadura da tela soldada está rompida, devido ao processo de corrosão.
