GRS Soluções Em Engenharia Ltda
www.grs.eng.br
Relatório Analítico de Visita Técnica

Nome do Cliente: Câmara Municipal de Piracicaba

Projeto: 3797

Data da Visita: 20/10/2021 Data do relatório: 13/12/2021 Base Normativa: Instruções Técnicas do Corpo de Bombeiros

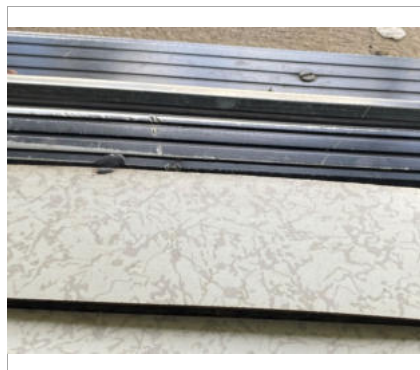
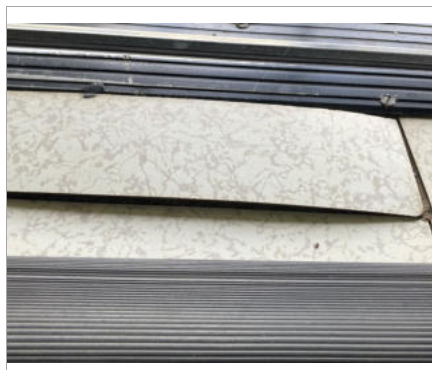
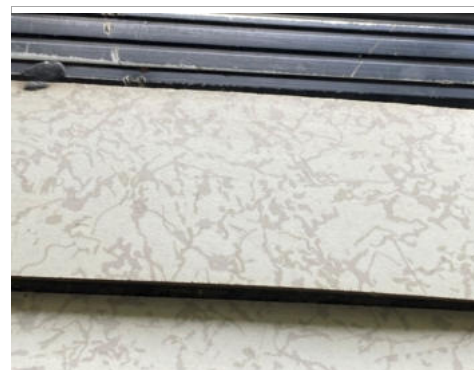
Existem pisos soltos na entrada principal com forração solta provocando alturas maiores que 5 mm contrariando a NBR 9050/20 - Item 6.3.7.

Análise de Risco - Gravidade 3 Probalidade: 3 Exige Ações de Emergência

Norma	Solução
NBR 9050/20	Refazer o piso nivelando o piso para que não haja desníveis desnecessários.

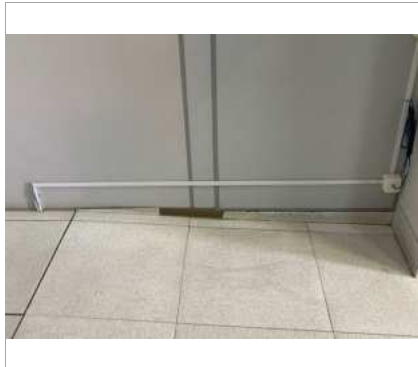
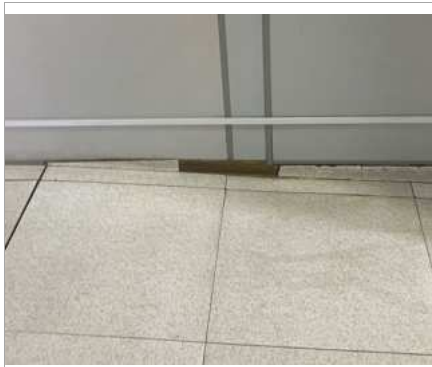
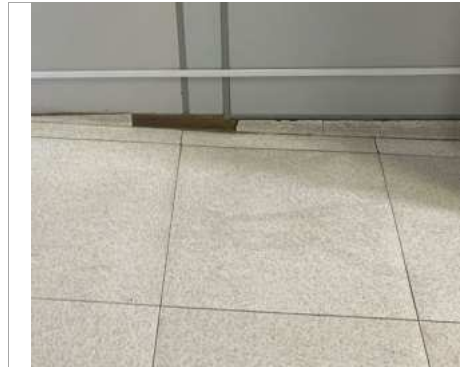
Existe rampa no térreo após o hall de entrada que não possui o piso anti derrapante contrariando o item 5.6.2.6 da Instrução Técnica 11/19.

Análise de Risco - Gravidade 2 Probalidade: 2 Exige Ações de conservação

Norma	Solução
IT 11/19	Trocar o piso por um piso anti derrapante que possua, no mínimo, 0,5 de coeficiente de atrito dinâmico, conforme norma brasileira ou internacionalmente reconhecida, e permanecer antiderrapante com o uso.

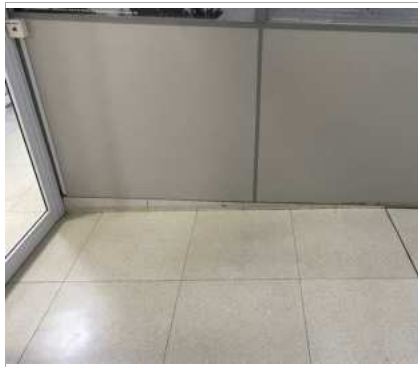
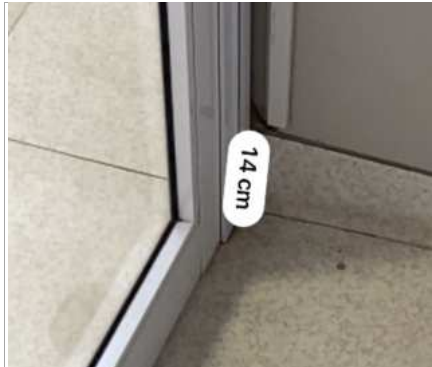
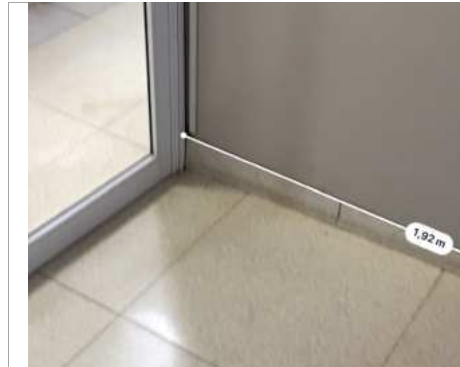
O piso no corredor de entrada do térreo possui inclinação maior que 5%, portanto deve ser considerado como rampa de acordo com o item 6.6.1 da NBR 9050/20, desta forma deve possuir corrimãos dos dois lados em duas alturas conforme item 6.6.2.6 da NBR 9050/20.

Análise de Risco - Gravidade 2 Probalidade: 2 Exige Ações de conservação

Norma	Solução
NBR 9050/20	Instalar corrimão nos dois lados da escada conforme figura 72 da NBR 9050/20.

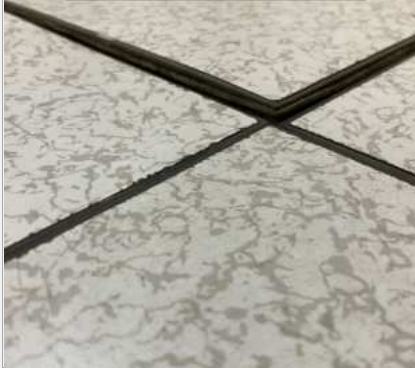
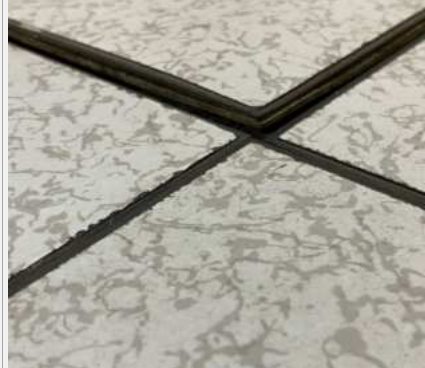
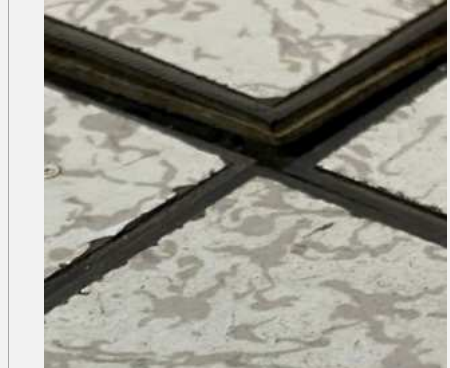
Existem pisos elevados que servem como caixa de inspeção para os cabos abaixo do piso que estão soltos provocando insegurança nas pessoas que a pisam contrariando o item 6.3.6 da NBR 9050/20.

Análise de Risco - Gravidade 3 Probalidade: 3 Exige Ações de Emergência

Reinstalar os pisos de forma que fiquem estáveis, sem desníveis e antiderrapante nas rotas de fuga conforme item 6.3.6 da NBR 9050/20.

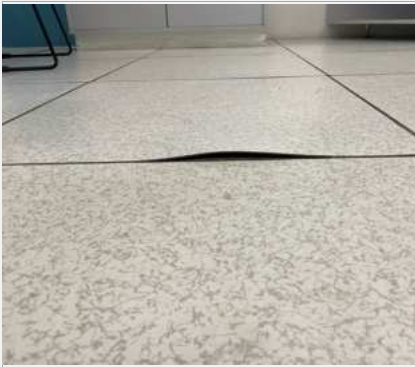
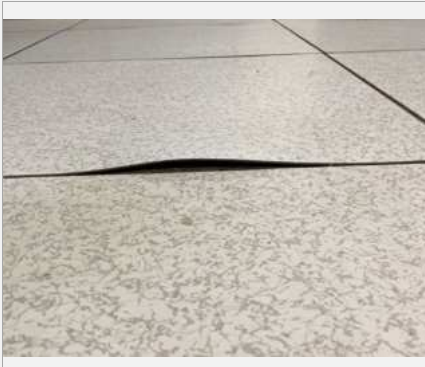
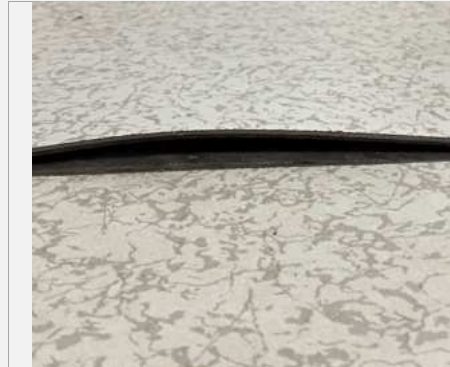
Existem pisos soltos em algumas salas do térreo com forração solta provocando alturas maiores que 5 mm contrariando a NBR 9050/20 - Item 6.3.7.

Análise de Risco - Gravidade 3 Probalidade: 3 Exige Ações de Emergência

Refazer o piso de maneira que não apresente desníveis maiores que 5 mm conforme item 6.3.7 da NBR 9050/20.

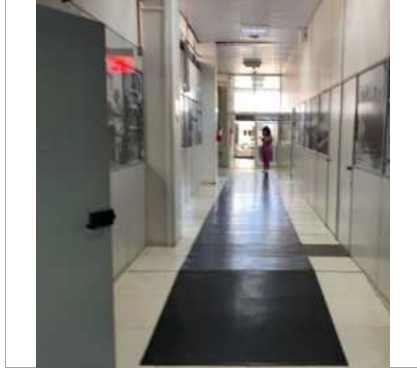
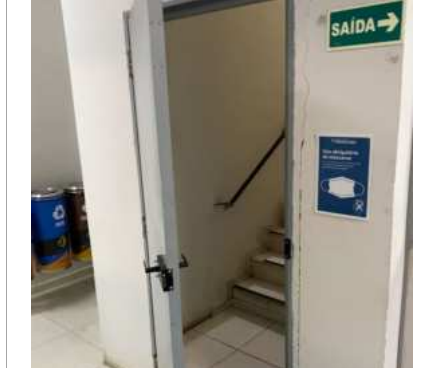
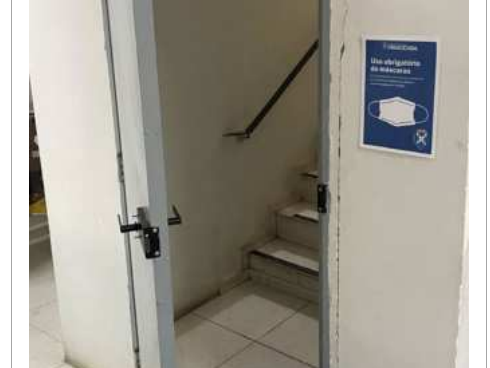
Existem portas de acesso a escada protegida que não permanecem fechadas e nem possuem de dispositivos de fechamento automáticos contrariando o item 5.5.4.5 da Instrução Técnica 11/19.

Análise de Risco - Gravidade 2 Probalidade: 2 Exige Ações de conservação

Norma	Solução
IT 11/19	Realizar manutenção nas molas das portas para que elas parem fechadas ou instalar sistemas de fechamento automático.

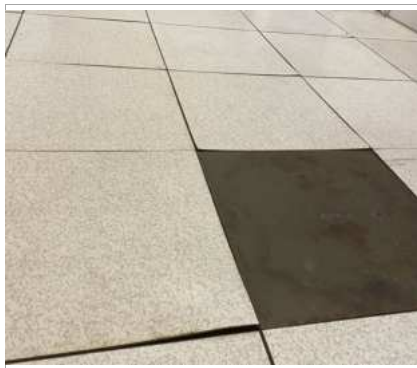
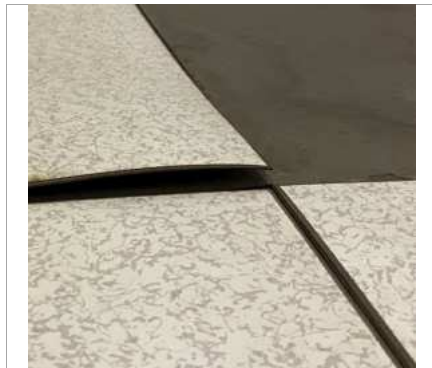
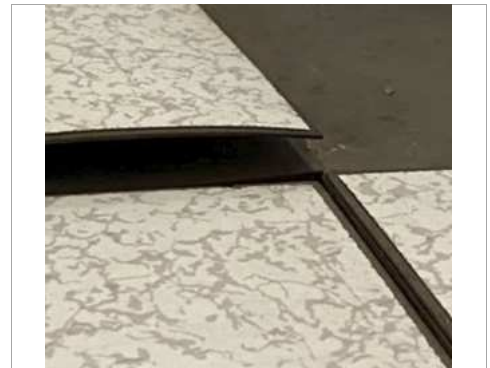
Existem pisos soltos na sala de imprensa com forração solta provocando alturas maiores que 5 mm contrariando a NBR 9050/20 - Item 6.3.7.

Análise de Risco - Gravidade 3 Probalidade: 3 Exige Ações de Emergência

Norma	Solução
9050/20	Refazer o piso de maneira que não apresente desníveis maiores que 5 mm conforme item 6.3.7 da NBR 9050/20.

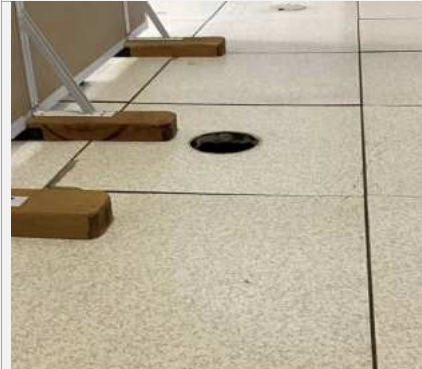
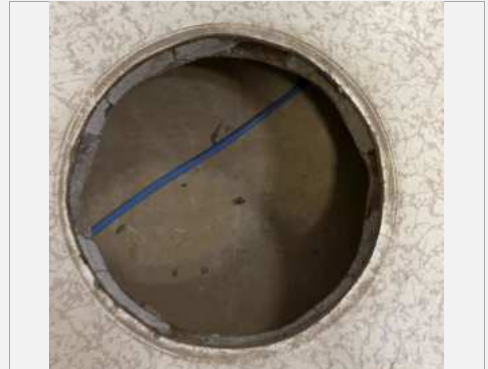
Existem aberturas maiores que 15 mm nos pisos da sala de imprensa contrariando a NBR 9050/20 - Item 6.3.6.

Análise de Risco - Gravidade 3 Probalidade: 3 Exige Ações de Emergência

Norma	Solução
9050/20	Refazer o piso de maneira que não apresente aberturas maiores que 15 mm conforme item 6.3.6 da NBR 9050/20.

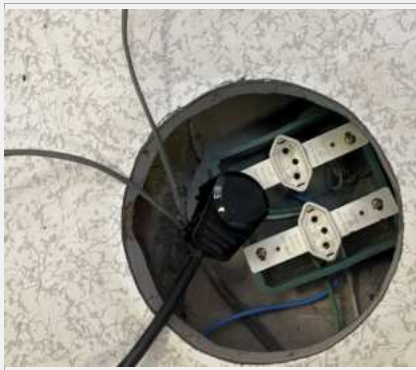
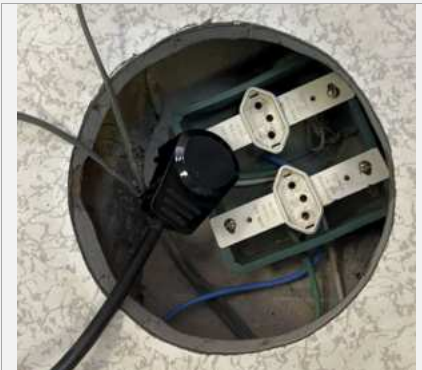
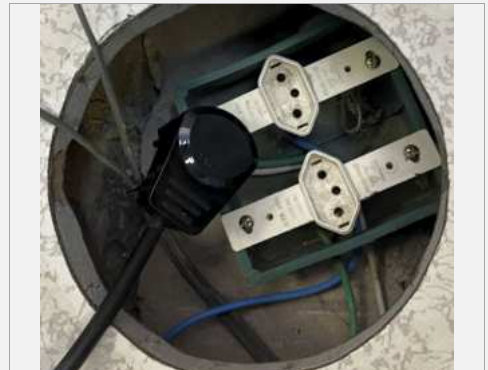
Existem aberturas maiores que 15 mm nos pisos da sala de imprensa contrariando a NBR 9050/20 - Item 6.3.6.

Análise de Risco - Gravidade 3 Probalidade: 3 Exige Ações de Emergência

Norma	Solução
9050/20	Refazer o piso de maneira que não apresente aberturas maiores que 15 mm conforme item 6.3.6 da NBR 9050/20.

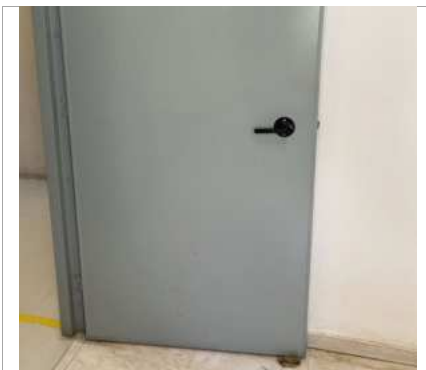
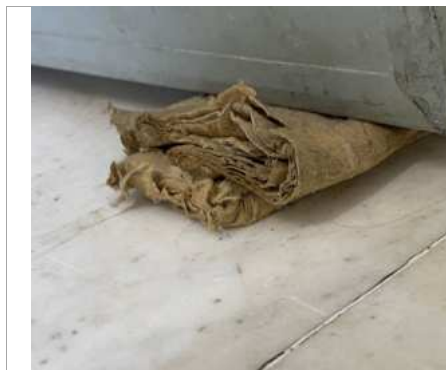
Existem portas de acesso a escada protegida que não permanecem fechadas e nem possuem de dispositivos de fechamento automáticos contriando o item 5.5.4.5 da Instrução Técnica 11/19.

Análise de Risco - Gravidade 2 Probalidade: 2 Exige Ações de conservação

Realizar manutenção nas molas das portas para que elas parem fechadas ou instalar sistemas de fechamento automático.

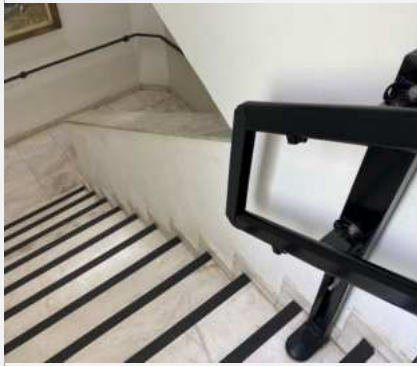
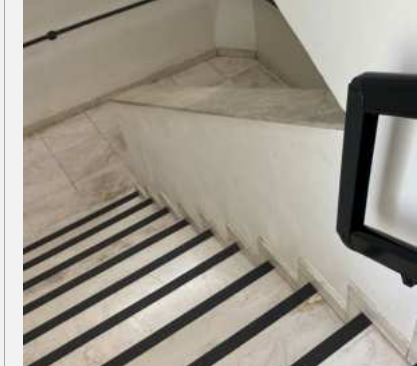
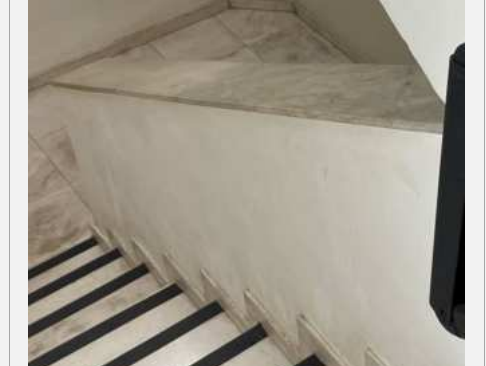
Não foram encontrados corrimãos dois lados da escada protegida contrariando o item 5.7.1.1, letra "e" da Instrução Técnica 11/19.

Análise de Risco - Gravidade 2 Probalidade: 2 Exige Ações de conservação

Norma	Solução
IT 11/19	Instalar corrimãos no lado interno da escada protegida conforme item 5.7.1.1, letra "e" da Instrução Técnica 11/19.

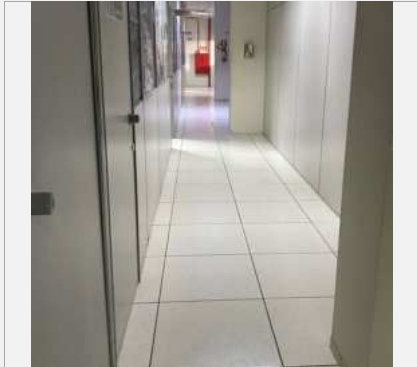
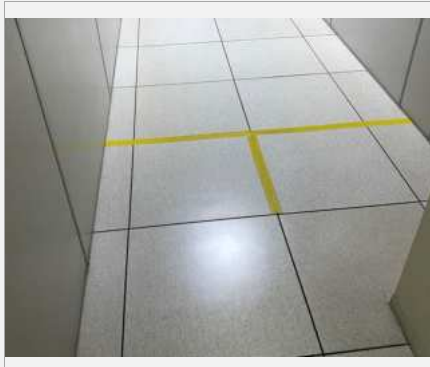
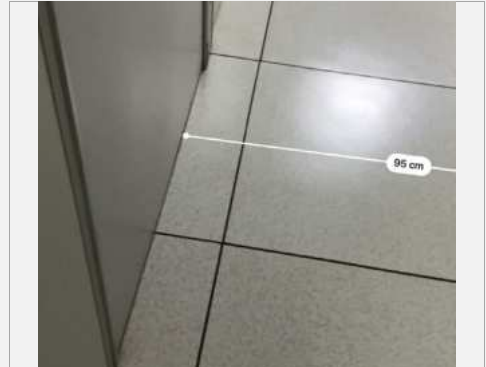
Os pilares no corredor do segundo pavimento estão diminuindo a passagem no corredor, contrariando o tamanho máximo de 10 cm descrito no item 5.4.3.1 e Figura 1 da IT 11/19.

Análise de Risco - Gravidade 2 Probalidade: 2 Exige Ações de conservação

Norma	Solução
IT 11/19	Aumentar o corredor de maneira que mesmo com os pilares o corredor possua no mínimo 1,20 m considerando que são maiores que 25 cm.

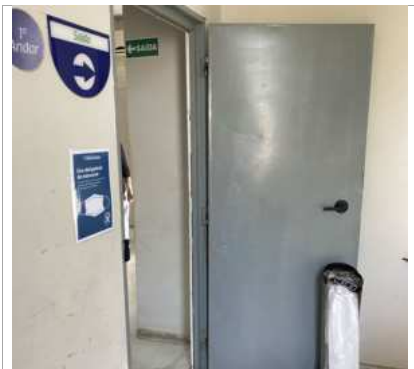
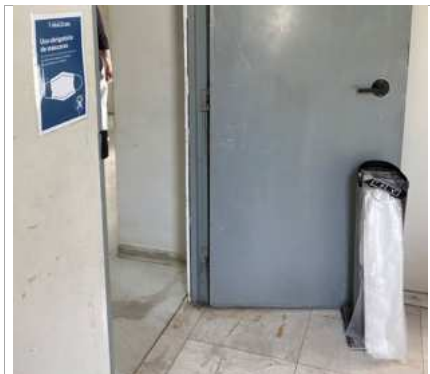
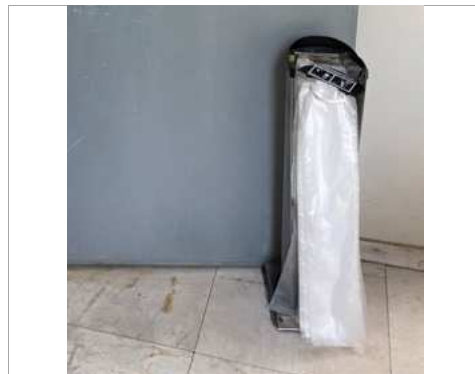
Existem portas de acesso a escada protegida que não permanecem fechadas e nem possuem de dispositivos de fechamento automáticos contrariando o item 5.5.4.5 da Instrução Técnica 11/19.

Análise de Risco - Gravidade 2 Probalidade: 2 Exige Ações de conservação

Norma	Solução
IT 11/19	Realizar manutenção nas molas das portas para que elas parem fechadas ou instalar sistemas de fechamento automático.

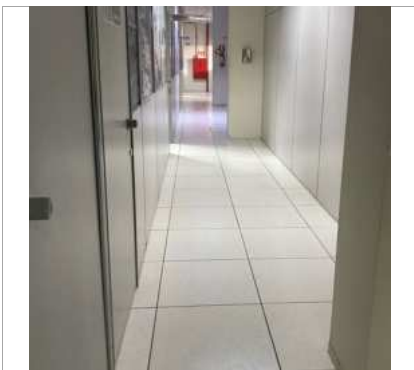
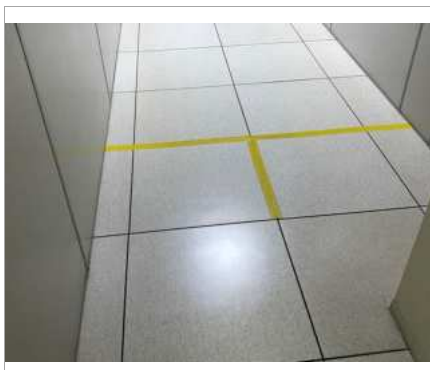
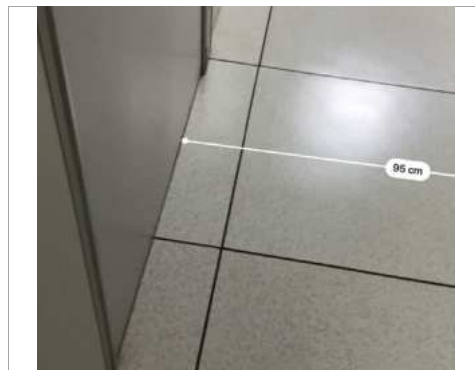
Os pilares no corredor do segundo pavimento estão diminuindo a passagem no corredor, contrariando o tamanho máximo de 10 cm descrito no item 5.4.3.1 e Figura 1 da IT 11/19.

Análise de Risco - Gravidade 2 Probalidade: 2 Exige Ações de conservação

Norma	Solução
IT 11/19	Aumentar o corredor de maneira que mesmo com os pilares o corredor possua no mínimo 1,20 m considerando que são maiores que 25 cm.

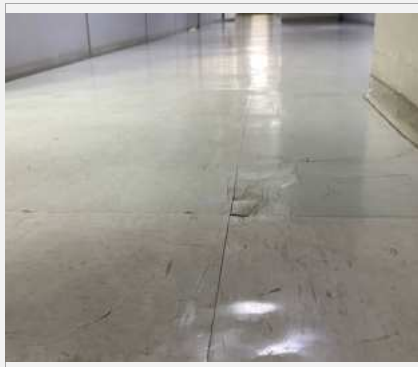
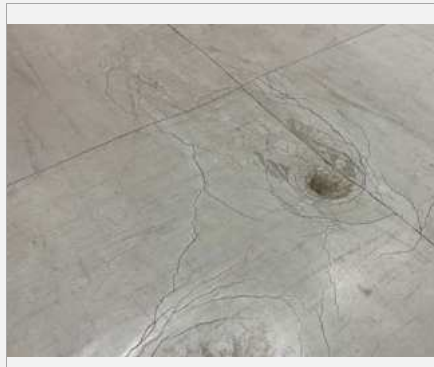
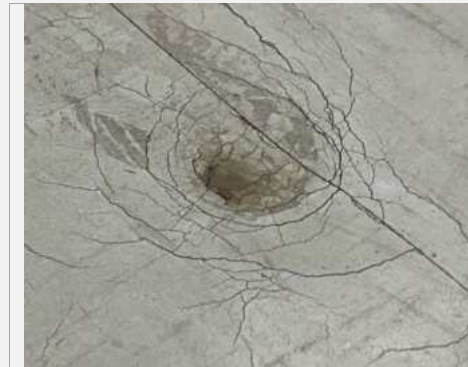
Existem pisos elevados no primeiro andar que servem como caixa de inspeção para os cabos abaixo do piso que estão soltos provocando insegurança nas pessoas que a pisam contrariando o item 6.3.6 da NBR 9050/20.

Análise de Risco - Gravidade 2 Probalidade: 2 Exige Ações de conservação

Reinstalar os pisos de forma que fiquem estáveis, sem desníveis e antiderrapante nas rotas de fuga conforme item 6.3.6 da NBR 9050/20.

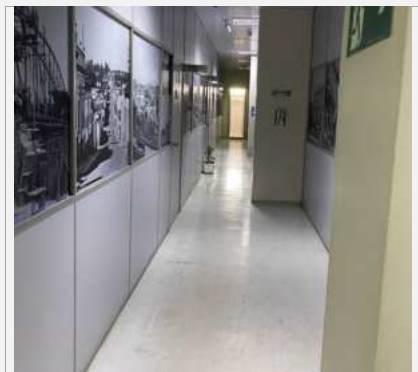
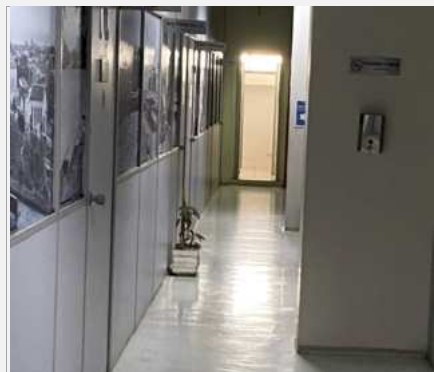
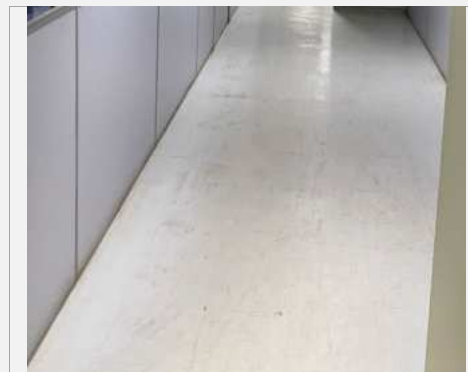
Os pilares no corredor do primeiro pavimento estão diminuindo a passagem no corredor, contrariando o tamanho máximo de 10 cm descrito no item 5.4.3.1 e Figura 1 da IT 11/19.

Análise de Risco - Gravidade 3 Probalidade: 3 Exige Ações de Emergência

Aumentar o corredor de maneira que mesmo com os pilares o corredor possua no mínimo 1,20 m considerando que são maiores que 25 cm.

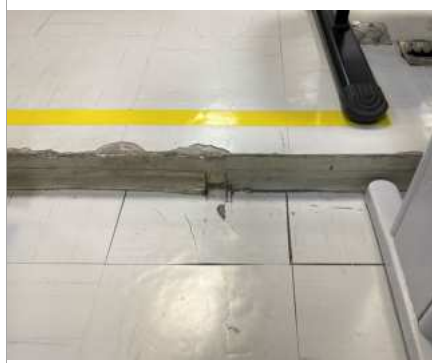
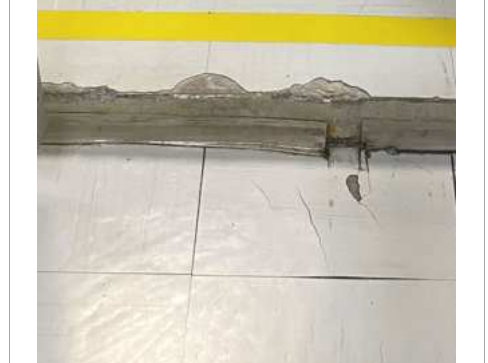
Foi encontrado desnível que não pode ser conectado por degrau conforme item 5.6.1.1., letra "c" da Instrução Técnica 11/19.

Análise de Risco - Gravidade 3 Probalidade: 3 Exige Ações de Emergência

Norma	Solução
IT 11/19	Refazer o piso de maneira que não ache desnível conectado por um degrau.

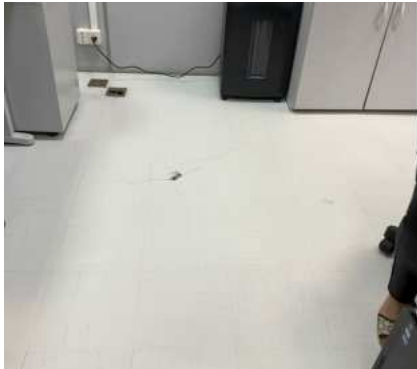
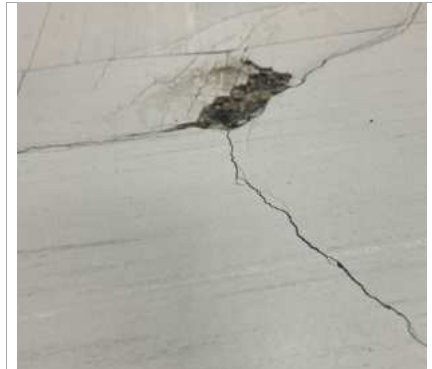
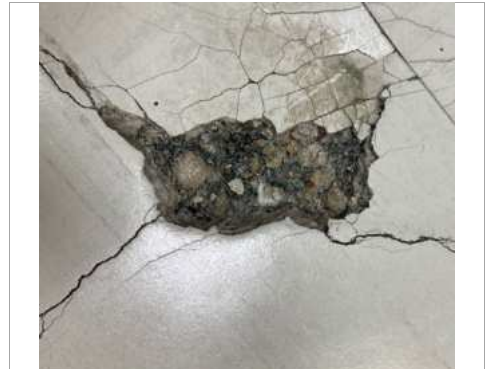
Existem pisos elevados no primeiro andar que servem como caixa de inspeção para os cabos abaixo do piso que estão soltos provocando insegurança nas pessoas que a pisam contrariando o item 6.3.6 da NBR 9050/20.

Análise de Risco - Gravidade 2 Probalidade: 2 Exige Ações de conservação

Norma	Solução
NBR 9050/20	Reinstalar os pisos de forma que fiquem estáveis, sem desníveis e antiderrapante nas rotas de fuga conforme item 6.3.6 da NBR 9050/20.

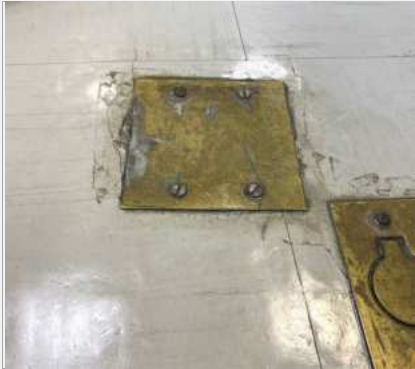
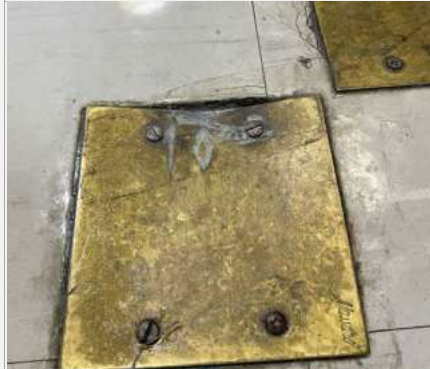
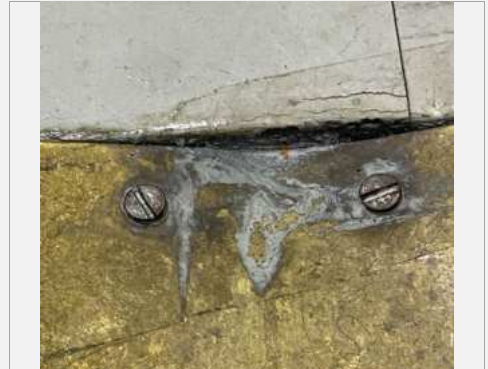
Existem caixas de passagem elétrica com com alturas maiores que 5 mm contrariando a NBR 9050/20 - Item 6.3.7.

Análise de Risco - Gravidade 2 Probalidade: 2 Exige Ações de conservação

Norma	Solução
9050/20	Refazer as caixas de passagem de maneira que não apresente desníveis maiores que 5 mm conforme item 6.3.7 da NBR 9050/20.

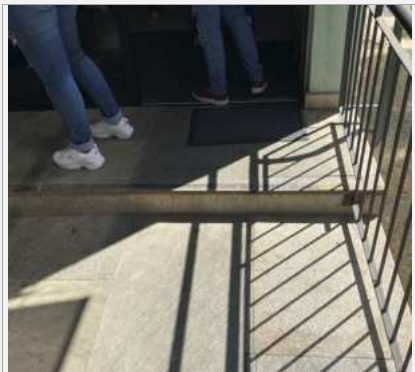
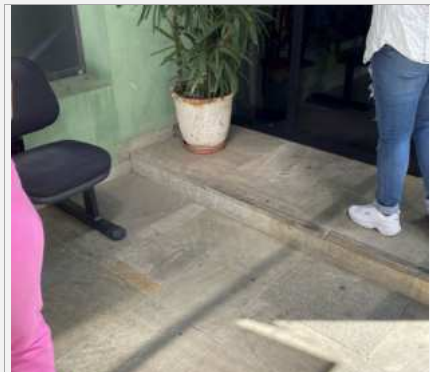
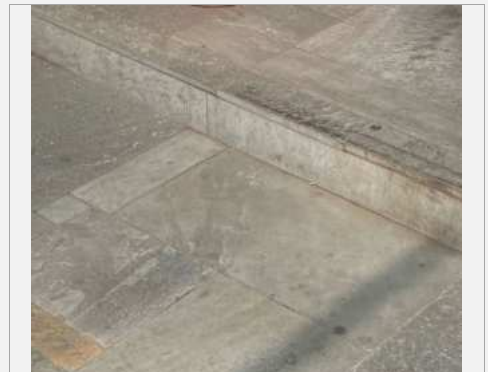
Foi encontrado desnível que não pode ser conectado por degrau na entrada do fundo conforme item 5.6.1.1., letra "c" da Instrução Técnica 11/19.

Análise de Risco - Gravidade 3 Probalidade: 3 Exige Ações de Emergência

Norma	Solução
IT 11/19	Refazer o piso de maneira que não acha desnível conectado por um degrau.

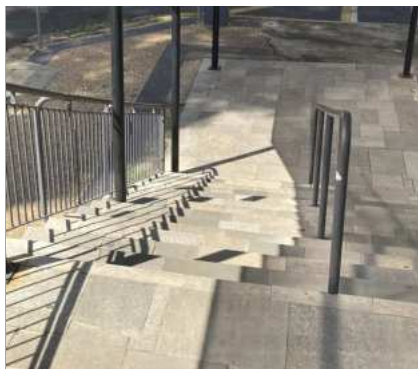
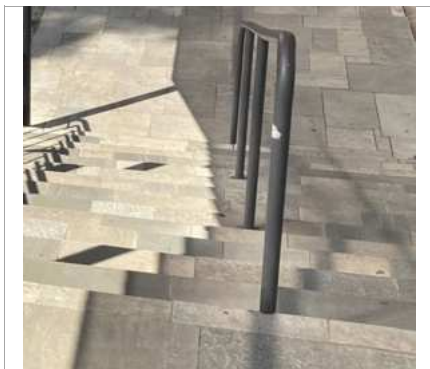
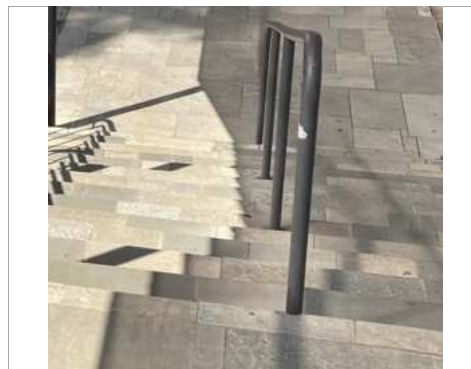
Não foram encontrados corrimãos intermediários contínuos no meio da escada de acesso do fundo contrariando o item 5.8.2.3, da Instrução Técnica 11/19.

Análise de Risco - Gravidade 3 Probalidade: 3 Exige Ações de Emergência

Norma	Solução
IT 11/19	Instalar corredor intermediário contínuo conforme item 5.8.2.3, da Instrução Técnica 11/19.

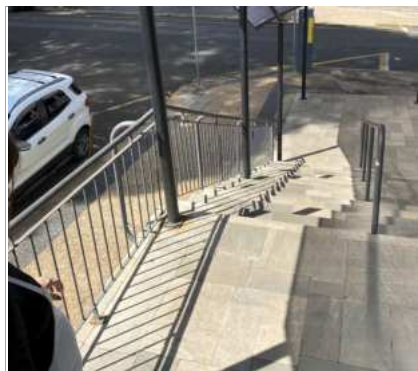
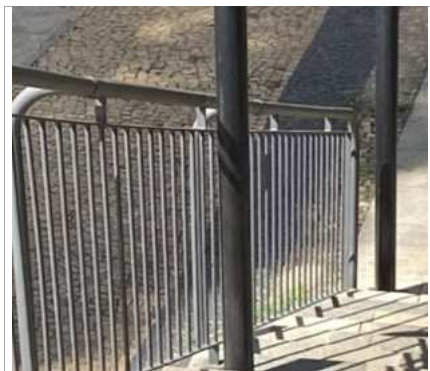
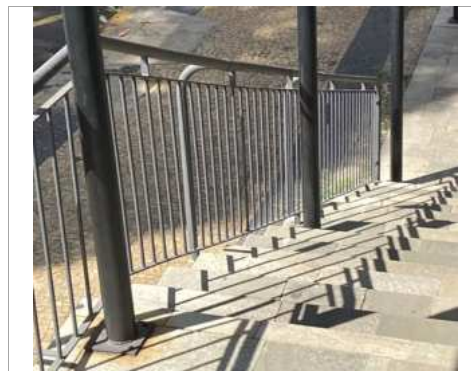
Não foram encontrados corrimãos dois lados da escada externa do fundo contrariando o item 5.7.1.1, letra "e" da Instrução Técnica 11/19.

Análise de Risco - Gravidade 3 Probalidade: 3 Exige Ações de Emergência

Norma	Solução
IT 11/19	Instalar corrimãos nos lados externos da escada externa conforme item 5.7.1.1, letra "e" da Instrução Técnica 11/19.

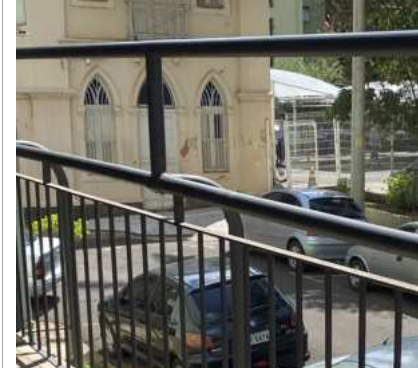
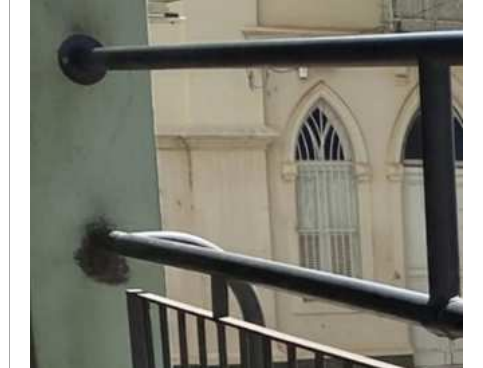
Foram encontrados guardas que possuem espaços abertos maiores que 15 cm contrariando o item 5.8.1.4., letra "a" da Instrução Técnica 11/19.

Análise de Risco - Gravidade 3 Probalidade: 3 Exige Ações de Emergência

Norma	Solução
IT 11/19	Ampliar a estrutura do corrimão para que não haja aberturas maiores que 15 cm conforme item 5.8.1.4., letra "a" e que sua altura atenda o descrito na o item 5.8.1.3. da Instrução Técnica 11/19.

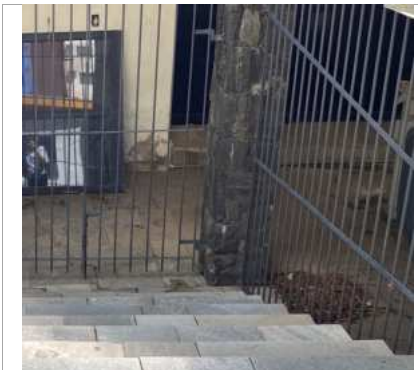
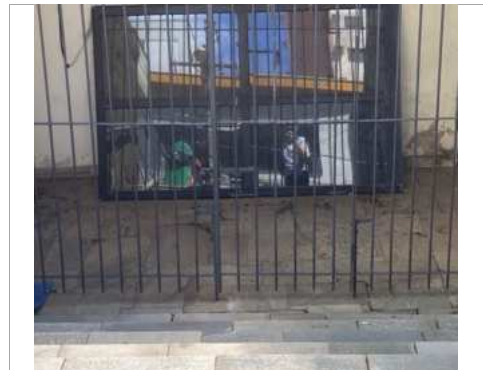
Não foram encontrados corrimãos dois lados da escada externa que dá acesso ao térreo contrariando o item 5.7.1.1, letra "e" da Instrução Técnica 11/19.

Análise de Risco - Gravidade 3 Probalidade: 3 Exige Ações de Emergência

Norma	Solução
IT 11/19	Instalar corrimãos nos lados externos e no meio da escada externa conforme item 5.7.1.1, letra "e" da Instrução Técnica 11/19.
