## LAUDO DE INSPEÇÃO PREDIAL

### CÂMARA MUNICIPAL DE PIRACICABA

Prédio Principal: Rua Alferes José Caetano, 834, Centro, Piracicaba

Prédio Anexo: Rua do Rosário, 833, Centro, Piracicaba

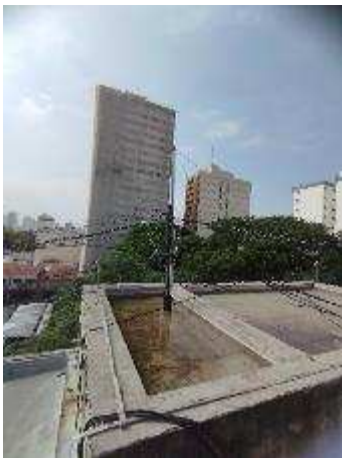
<b>Item:</b>	06			
<b>Não conformidade</b>	SPDA inadequado

<b>Localização</b>	
			Cobertura	
			<b>Recomendações Técnicas</b>	
			- Elaboração de Projeto de SPDA; - Instalação de Sistema de Proteção de Descarga Atmosférica em toda a unidade;	
<b>Classificação</b>	<input type="checkbox"/> Anomalia	<input type="checkbox"/> Exógena <input type="checkbox"/> Endógena <input type="checkbox"/> Natural <input type="checkbox"/> Funcional	<b>Criticidade</b>	<input checked="" type="checkbox"/> Crítico
	<input checked="" type="checkbox"/> Falha	<input checked="" type="checkbox"/> Planejamento <input type="checkbox"/> Execução <input type="checkbox"/> Operacional <input type="checkbox"/> Gerencial		<input type="checkbox"/> Médio <input type="checkbox"/> Mínimo

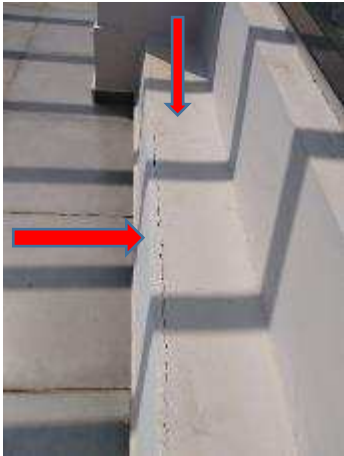
<b>Item:</b>	18			
<b>Não conformidade</b>	Fissura na alvenaria – Risco de infiltração de água de chuva

<b>Localização</b>	
			04º Pavimento	
			<b>Recomendações Técnicas</b>	
			- Preenchimento da fissura com material epóxi para evitar percolação de água de chuva;	
<b>Classificação</b>	<input checked="" type="checkbox"/> Anomalia	<input type="checkbox"/> Exógena <input checked="" type="checkbox"/> Endógena <input type="checkbox"/> Natural <input type="checkbox"/> Funcional	<b>Criticidade</b>	<input type="checkbox"/> Crítico <input checked="" type="checkbox"/> Médio <input type="checkbox"/> Mínimo
	<input type="checkbox"/> Falha	<input type="checkbox"/> Planejamento <input checked="" type="checkbox"/> Execução <input type="checkbox"/> Operacional <input type="checkbox"/> Gerencial

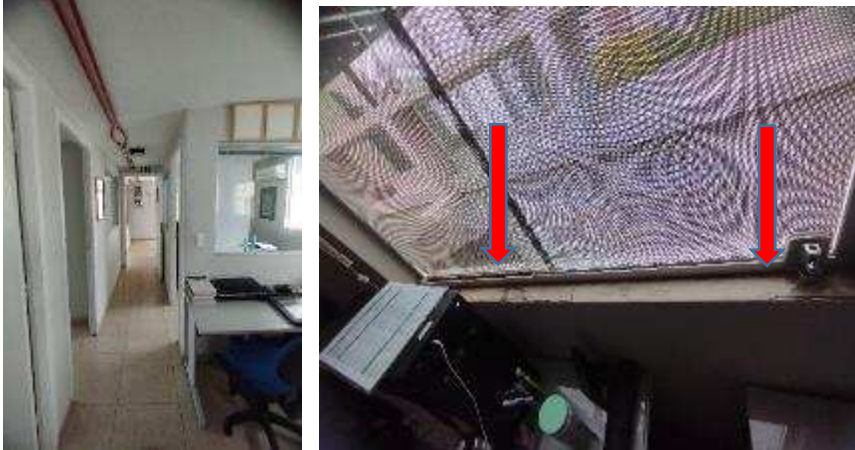
<b>Item:</b>	27		
<b>Não conformidade</b>	Infiltração nas esquadrias – Calafetação inadequada das esquadrias

<b>Localização</b>	04º Pavimento
		<b>Recomendações Técnicas</b>	- Calafetação adequada das esquadrias da janela;
<b>Classificação</b>	<input checked="" type="checkbox"/> Anomalia <input type="checkbox"/> Falha	<input type="checkbox"/> Exógena <input checked="" type="checkbox"/> Endógena <input type="checkbox"/> Natural <input type="checkbox"/> Funcional <input type="checkbox"/> Planejamento <input type="checkbox"/> Execução <input type="checkbox"/> Operacional <input type="checkbox"/> Gerencial	<b>Criticidade</b> <input type="checkbox"/> Crítico <input checked="" type="checkbox"/> Médio <input type="checkbox"/> Mínimo
