Piracicaba, 18 de outubro de 2021

A CÂMARA DE VEREADORES DE PIRACICABA

REF.: LAUDO TÉCNICO ESTRUTURAL - Da laje de cobertura do 2º andar do prédio principal da Câmara de Vereadores de Piracicaba.

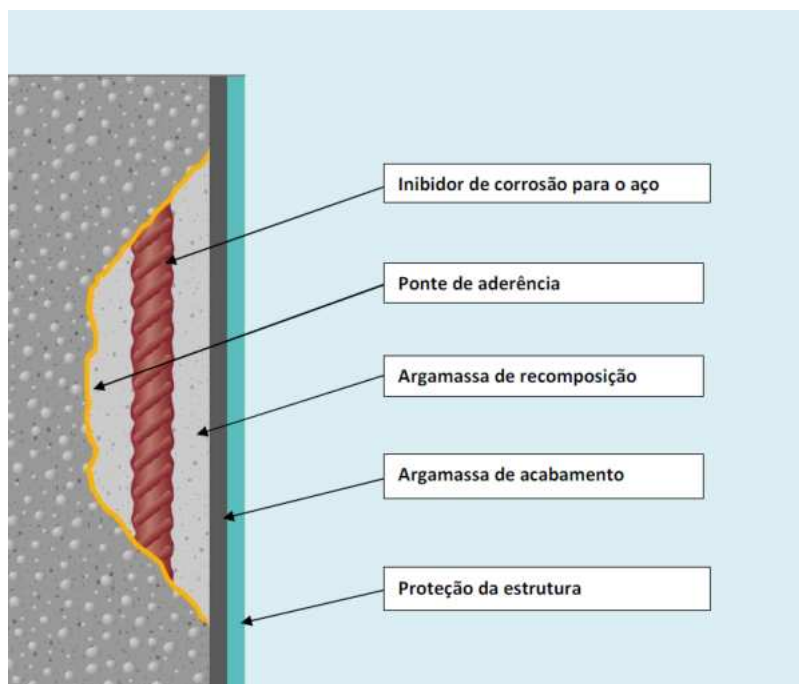
Figura 13 – Procedimento e etapas para reparos no concreto, conforme descrito acima.

4. Deverá ser removido todo o revestimento e/ou resíduo de nata ou argamassa de cimento e areia que estiverem aderidos sobre o substrato, até se expor todo o concreto, bem como as armaduras expostas deverão ser “liberadas” do concreto, por processo de corte e escarificação com ferramentas manuais, elétricas e / ou pneumáticas, sem que essas causem vibrações excessivas à estrutura quem venham a causar danos e prejudicá-la, até se conseguir acesso em todo redor das armaduras.

9. Aplicar nas barras de aço inibidor de corrosão.

13. Após executados os serviços de terapia, as estruturas de concreto armado, deverão ser protegidas com sistemas de revestimentos com base acrílica, em forma de pintura.

A seguir estão ilustrados os procedimentos dos reparos acima descritos.

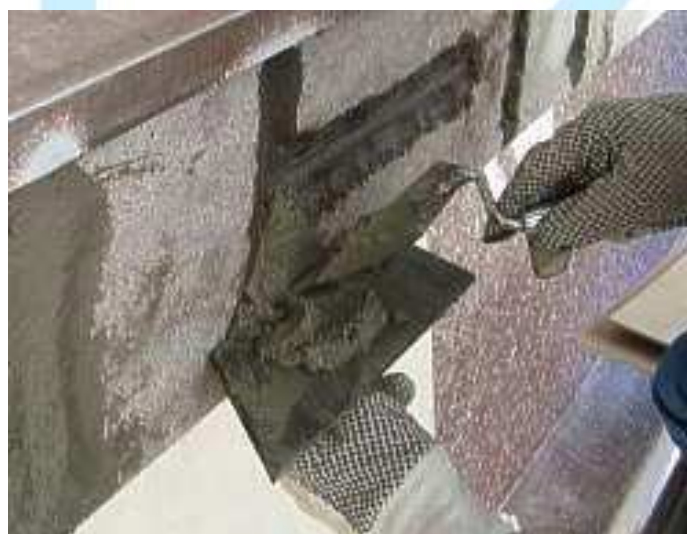
Figura 14 – Procedimento de reparos com argamassa polimérica.

- ✓ Nafufill KMH – ponte de aderência para argamassas de reparos e inibidor de corrosão para barras de aço.
- ✓ Nafufill CR – argamassa de reparo para concreto com adesivo e inibidor de corrosão integrados
