GRS Soluções Em Engenharia Ltda
www.grs.eng.br
Relatório Analítico de Visita Técnica

Nome do Cliente: Câmara Municipal de Piracicaba

Projeto: 3797

Data da Visita: 20/10/2021 Data do relatório: 13/12/2021 Base Normativa: Instruções Técnicas do Corpo de Bombeiros

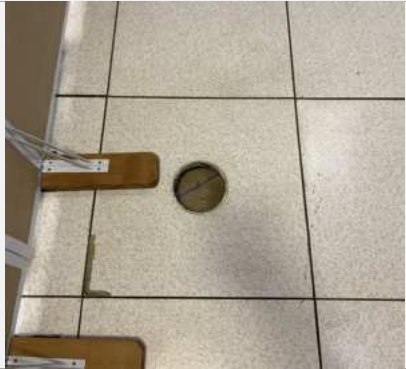
Evidência 01

Análise de Risco - Gravidade 3 Probalidade: 3 Exige Ações de Emergência

Norma	Solução
9050/20	Refazer o piso de maneira que não apresente aberturas maiores que 15 mm conforme item 6.3.6 da NBR 9050/20.

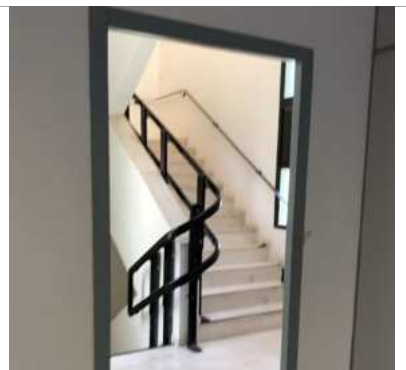
Evidência 01

Existem portas de acesso a escada protegida que não permanecem fechadas e nem possuem de dispositivos de fechamento automáticos contriando o item 5.5.4.5 da Instrução Técnica 11/19.

Análise de Risco - Gravidade 2 Probalidade: 2 Exige Ações de conservação

Realizar manutenção nas molas das portas para que elas parem fechadas ou instalar sistemas de fechamento automático.
