## LAUDO DE INSPEÇÃO PREDIAL

### CÂMARA MUNICIPAL DE PIRACICABA

Prédio Principal: Rua Alferes José Caetano, 834, Centro, Piracicaba

Prédio Anexo: Rua do Rosário, 833, Centro, Piracicaba

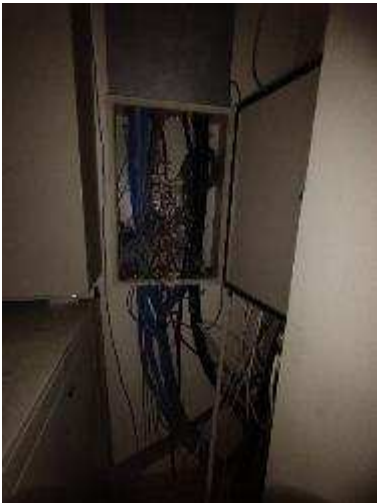
Foto 43

<b>Item:</b>	43				
<b>Não conformidade</b>	Desorganização de cabos de rede

<b>Localização</b>		
			03º Pavimento		
			<b>Recomendações Técnicas</b>		
<b>Classificação</b>			<input checked="" type="checkbox"/> Anomalia <input type="checkbox"/> Falha	<input type="checkbox"/> Exógena <input type="checkbox"/> Endógena <input type="checkbox"/> Natural <input checked="" type="checkbox"/> Funcional <input type="checkbox"/> Planejamento <input type="checkbox"/> Execução <input type="checkbox"/> Operacional <input type="checkbox"/> Gerencial	<b>Criticidade</b> <input type="checkbox"/> Crítico <input checked="" type="checkbox"/> Médio <input type="checkbox"/> Mínimo

GRAVIDADE	URGÊNCIA	TENDÊNCIA
<b>Pontuação - GUT</b>	<b>27</b>	<b>3</b>	<b>3</b>	<b>3</b>
Total	5	Perda de vidas humanas, do meio ambiente e da edificação	Evento em ocorrência	Evolução imediata
Alta	4	Ferimentos em pessoas, danos ao meio ambiente ou a edificação	Evento prestes a ocorrer	Evolução em curto prazo
Média	3	Desconfortos, deterioração do meio ambiente ou da edificação	Evento prognosticado para breve	Evolução em médio prazo
Baixa	2	Pequenos incômodos estéticos ou baixos prejuízos financeiros	Evento prognosticado para adiante	Evolução em longo prazo
Nenhuma	1		Evento imprevisto	Não vai evoluir

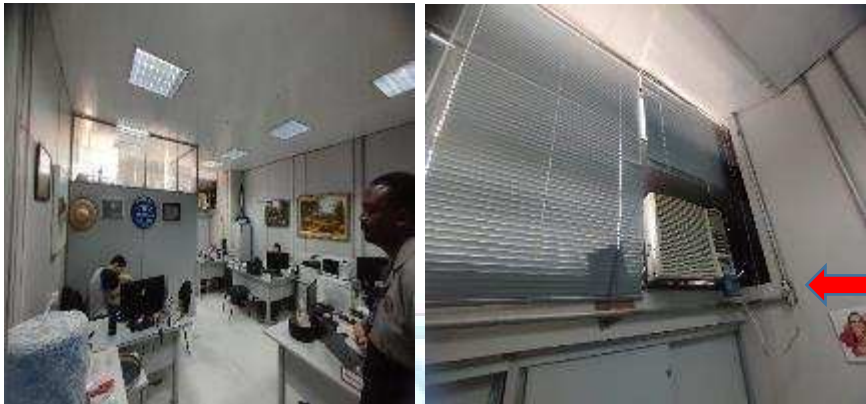
Foto 45

<b>Item:</b>	45			
<b>Não conformidade</b>	Tomadas de corrente inadequadas

<b>Localização</b>	
			03º Pavimento	
			<b>Recomendações Técnicas</b>	
<b>Classificação</b> <input checked="" type="checkbox"/> Anomalia <input type="checkbox"/> Falha			<input type="checkbox"/> Exógena <input type="checkbox"/> Endógena <input type="checkbox"/> Natural <input checked="" type="checkbox"/> Funcional <input type="checkbox"/> Planejamento <input type="checkbox"/> Execução <input type="checkbox"/> Operacional <input type="checkbox"/> Gerencial	<b>Criticidade</b> <input type="checkbox"/> Crítico <input checked="" type="checkbox"/> Médio <input type="checkbox"/> Mínimo

GRAVIDADE	URGÊNCIA	TENDÊNCIA
<b>Pontuação - GUT</b>	<b>48</b>	<b>4</b>	<b>3</b>	<b>4</b>
Total	5	Perda de vidas humanas, do meio ambiente e da edificação	Evento em ocorrência	Evolução imediata
Alta	4	Ferimentos em pessoas, danos ao meio ambiente ou a edificação	Evento prestes a ocorrer	Evolução em curto prazo
Média	3	Desconfortos, deterioração do meio ambiente ou da edificação	Evento prognosticado para breve	Evolução em médio prazo
Baixa	2	Pequenos incômodos estéticos ou baixos prejuízos financeiros	Evento prognosticado para adiante	Evolução em longo prazo
Nenhuma	1		Evento imprevisto	Não vai evoluir

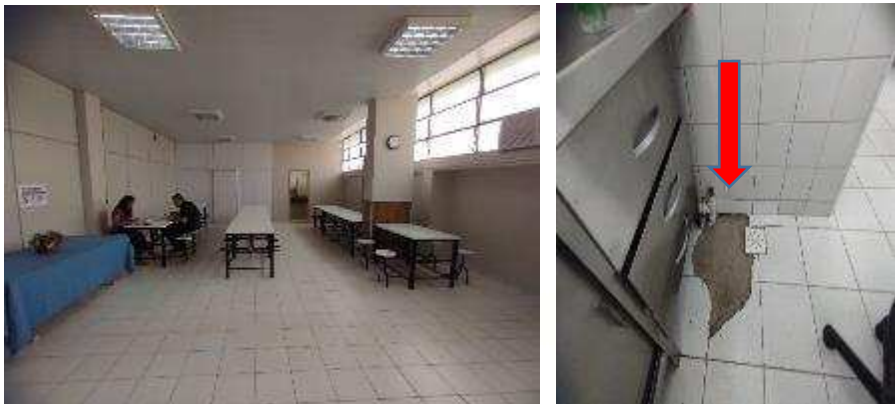
Foto 58

<b>Item:</b>	58				
<b>Não conformidade</b>	Deslocamento do revestimento cerâmico

<b>Localização</b>		
			02 Pavimento – Copa		
			<b>Recomendações Técnicas</b>		
<b>Classificação</b>			<input checked="" type="checkbox"/> Anomalia <input type="checkbox"/> Falha	<input type="checkbox"/> Exógena <input checked="" type="checkbox"/> Endógena <input type="checkbox"/> Natural <input type="checkbox"/> Funcional <input type="checkbox"/> Planejamento <input type="checkbox"/> Execução <input type="checkbox"/> Operacional <input type="checkbox"/> Gerencial	<b>Criticidade</b> <input type="checkbox"/> Crítico <input checked="" type="checkbox"/> Médio <input type="checkbox"/> Mínimo

GRAVIDADE	URGÊNCIA	TENDÊNCIA
<b>Pontuação - GUT</b>	<b>36</b>	<b>3</b>	<b>4</b>	<b>3</b>
Total	5	Perda de vidas humanas, do meio ambiente e da edificação	Evento em ocorrência	Evolução imediata
Alta	4	Ferimentos em pessoas, danos ao meio ambiente ou a edificação	Evento prestes a ocorrer	Evolução em curto prazo
Média	3	Desconfortos, deterioração do meio ambiente ou da edificação	Evento prognosticado para breve	Evolução em médio prazo
Baixa	2	Pequenos incômodos estéticos ou baixos prejuízos financeiros	Evento prognosticado para adiante	Evolução em longo prazo
Nenhuma	1		Evento imprevisto	Não vai evoluir

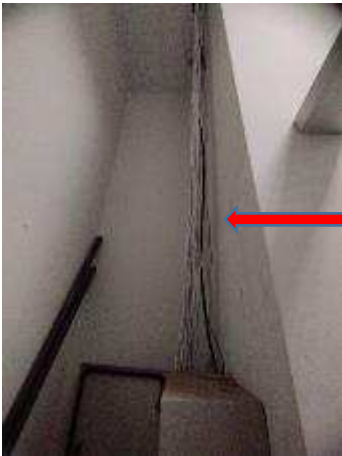
Foto 75

<b>Item:</b>	75					
<b>Não conformidade</b>	Passagem inadequada de cabos coaxiais

<b>Localização</b>			
			Térreo			
			<b>Recomendações Técnicas</b>			
<b>Classificação</b>			<input type="checkbox"/> Anomalia <input checked="" type="checkbox"/> Falha	<input type="checkbox"/> Exógena <input type="checkbox"/> Endógena <input type="checkbox"/> Natural <input type="checkbox"/> Funcional <input type="checkbox"/> Planejamento <input checked="" type="checkbox"/> Execução <input type="checkbox"/> Operacional <input type="checkbox"/> Gerencial	<b>Criticidade</b>	<input type="checkbox"/> Crítico <input checked="" type="checkbox"/> Médio <input type="checkbox"/> Mínimo

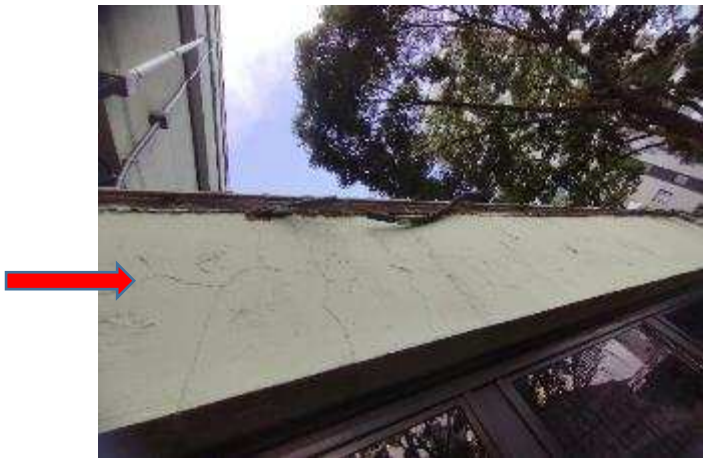
<b>Item:</b>	89						
<b>Não conformidade</b>	Destacamento da camada de pintura

<table><tr> <td><b>Localização</b></td> </tr><tr> <td>Fachada</td> </tr></table>

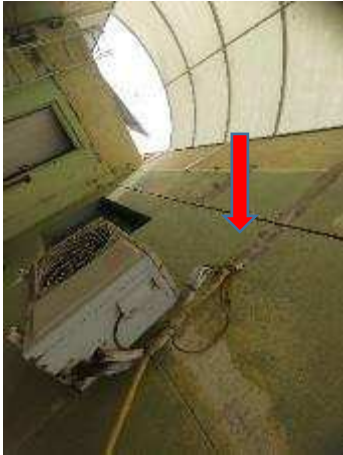
Foto 15

<b>Item:</b>	15				
<b>Não conformidade</b>	Emendas inadequadas nos condutores elétricos

<b>Localização</b>		
			02º Andar		
			<b>Recomendações Técnicas</b>		
<b>Classificação</b>			<input checked="" type="checkbox"/> Anomalia <input type="checkbox"/> Falha	<input type="checkbox"/> Exógena <input checked="" type="checkbox"/> Endógena <input type="checkbox"/> Natural <input type="checkbox"/> Funcional <input type="checkbox"/> Planejamento <input type="checkbox"/> Execução <input type="checkbox"/> Operacional <input type="checkbox"/> Gerencial	<b>Criticidade</b> <input type="checkbox"/> Crítico <input checked="" type="checkbox"/> Médio <input type="checkbox"/> Mínimo

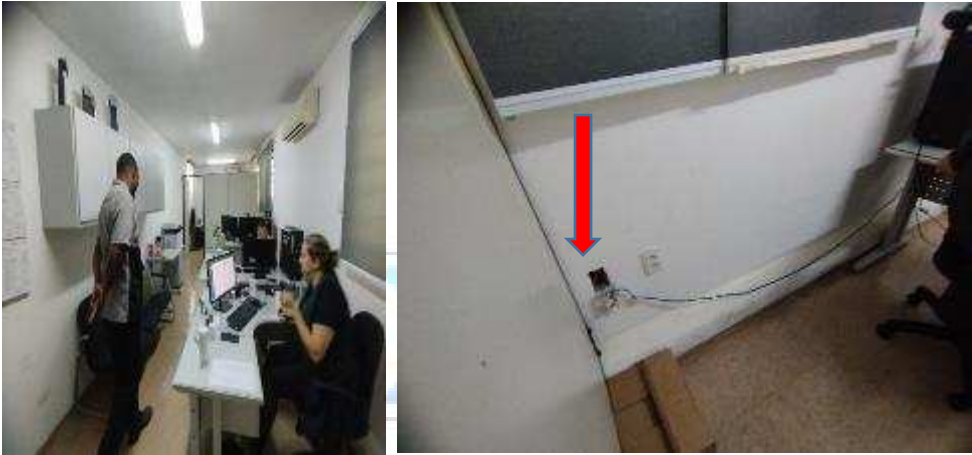
Foto 19

<b>Item:</b>	19				
<b>Não conformidade</b>	Ponto lógico inadequado

<b>Localização</b>		
			02º Andar		
			<b>Recomendações Técnicas</b>		
<b>Classificação</b>			<input checked="" type="checkbox"/> Anomalia <input type="checkbox"/> Falha	<input type="checkbox"/> Exógena <input type="checkbox"/> Endógena <input type="checkbox"/> Natural <input checked="" type="checkbox"/> Funcional <input type="checkbox"/> Planejamento <input type="checkbox"/> Execução <input type="checkbox"/> Operacional <input type="checkbox"/> Gerencial	<b>Criticidade</b> <input type="checkbox"/> Crítico <input type="checkbox"/> Médio <input checked="" type="checkbox"/> Mínimo

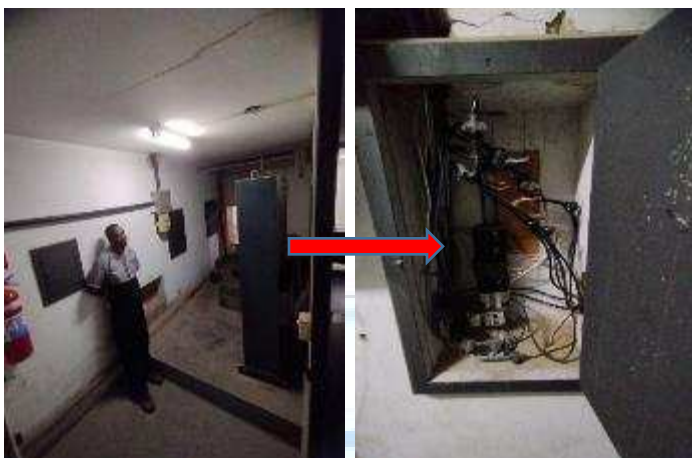
Foto 24

Item:	24		
Não conformidade	Instalações elétricas inadequadas – Emendas inadequadas – Disjuntores fixados em quadro com fundo de madeira

Localização	
		02º Andar	
		Recomendações Técnicas	
		- Instalação dos dispositivos elétricos em quadros devidamente dimensionados e protegidos para esta finalidade;	
Classificação	<input type="checkbox"/> Anomalia	<input type="checkbox"/> Exógena <input type="checkbox"/> Endógena <input type="checkbox"/> Natural <input type="checkbox"/> Funcional	Criticidade
	<input checked="" type="checkbox"/> Falha	<input type="checkbox"/> Planejamento <input checked="" type="checkbox"/> Execução <input type="checkbox"/> Operacional <input type="checkbox"/> Gerencial	
		<input checked="" type="checkbox"/> Crítico	
		<input type="checkbox"/> Médio	
		<input type="checkbox"/> Mínimo

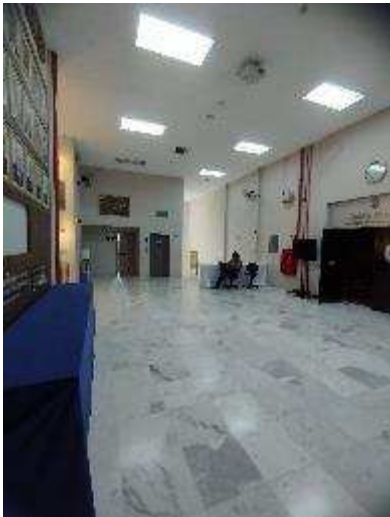
Foto 27L

Item:	27			
Não conformidade	Ausência de acessibilidade – Ausência de piso tátil na edificação

Localização	
			01º Andar	
			Recomendações Técnicas	
			- Implementação de piso tátil em toda a edificação de acordo com as recomendações da NBR 16537;	
Classificação	<input checked="" type="checkbox"/> Anomalia <input type="checkbox"/> Falha	<input type="checkbox"/> Exógena <input checked="" type="checkbox"/> Endógena <input type="checkbox"/> Natural <input type="checkbox"/> Funcional <input type="checkbox"/> Planejamento <input type="checkbox"/> Execução <input type="checkbox"/> Operacional <input type="checkbox"/> Gerencial	Criticidade	<input checked="" type="checkbox"/> Crítico <input type="checkbox"/> Médio <input type="checkbox"/> Mínimo

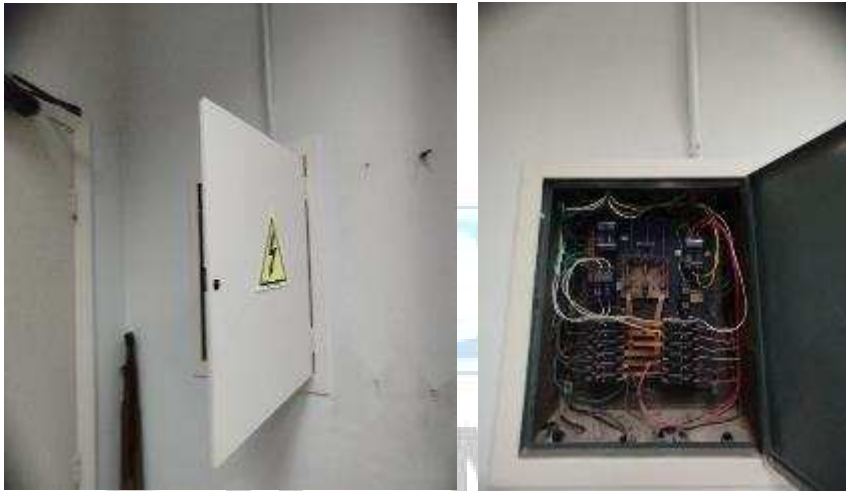
Foto 31

<b>Item:</b>	31			
<b>Não conformidade</b>	Quadro de distribuição de cargas com acesso a partes vivas das instalações – Ausência de identificação dos circuitos

<b>Localização</b>	
			Térreo	
			<b>Recomendações Técnicas</b>	<p>- Conforme ABNT NBR 5410, placas, etiquetas e outros meios adequados de identificação devem permitir identificar a finalidade dos dispositivos de comando, manobra e/ou proteção;</p> <p>- Instalação de tampa de proteção para evitar contatos diretos com partes vivas;</p>
<b>Classificação</b>	<input type="checkbox"/> Anomalia <input checked="" type="checkbox"/> Falha	<input type="checkbox"/> Exógena <input type="checkbox"/> Endógena <input type="checkbox"/> Natural <input type="checkbox"/> Funcional <input checked="" type="checkbox"/> Planejamento <input type="checkbox"/> Execução <input type="checkbox"/> Operacional <input type="checkbox"/> Gerencial	<b>Criticidade</b>	<input checked="" type="checkbox"/> Crítico <input type="checkbox"/> Médio <input type="checkbox"/> Mínimo

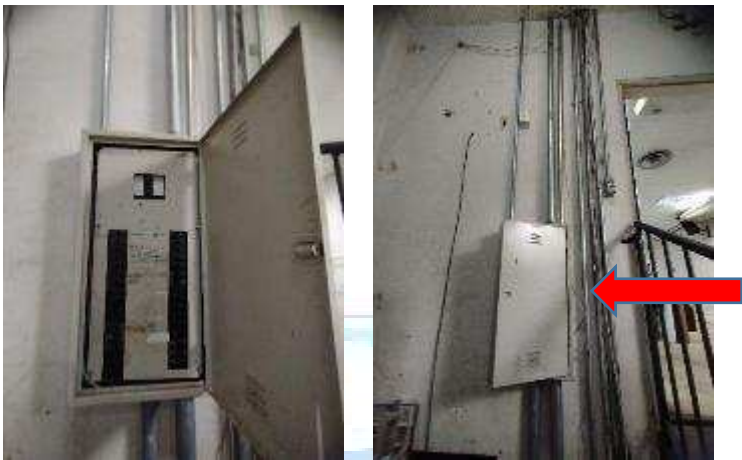
Foto 33

<b>Item:</b>	33		
<b>Não conformidade</b>	Quadro de distribuição sem identificação dos circuitos

<b>Localização</b>	
		Térreo	
		<b>Recomendações Técnicas</b>	<ul style="list-style-type: none"> <li>- Conforme item 6.5.4.9 da ABNT NBR 5410, placas, etiquetas e outros meios adequados de identificação devem permitir identificar a finalidade dos dispositivos de comando, manobra e/ou proteção;</li> <li>- Identificação do quadro na parte externa de não fácil remoção, conforme item 6.5.4.8 da NBR 5410;</li> <li>- Aviso de risco de choque elétrico na parte externa;</li> </ul>
<b>Classificação</b>	<input type="checkbox"/> Anomalia <input checked="" type="checkbox"/> Falha	<input type="checkbox"/> Exógena <input type="checkbox"/> Endógena <input type="checkbox"/> Natural <input type="checkbox"/> Funcional <input type="checkbox"/> Planejamento <input checked="" type="checkbox"/> Execução <input type="checkbox"/> Operacional <input type="checkbox"/> Gerencial	<b>Criticidade</b> <input type="checkbox"/> Crítico <input checked="" type="checkbox"/> Médio <input type="checkbox"/> Mínimo

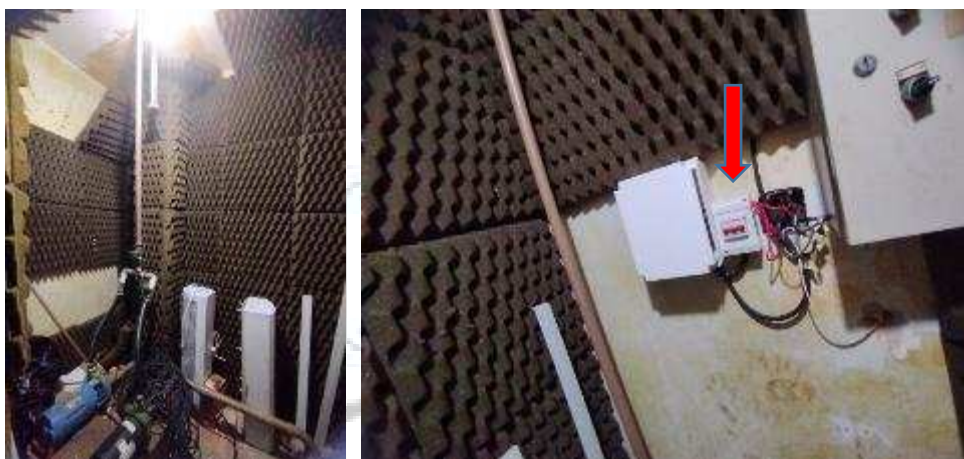
Foto 36

Item:	36		
Não conformidade	Disjuntores de proteção fora de quadros elétricos

Localização	
		Inferior	
		Recomendações Técnicas	
		- Instalação de disjuntores de proteção no interior de quadros de cargas devidamente dimensionados conforme recomendado pela NBR 5410;	
Classificação	<input type="checkbox"/> Anomalia	<input type="checkbox"/> Exógena <input type="checkbox"/> Endógena <input type="checkbox"/> Natural <input type="checkbox"/> Funcional	Críticidade
	<input checked="" type="checkbox"/> Falha	<input type="checkbox"/> Planejamento <input checked="" type="checkbox"/> Execução <input type="checkbox"/> Operacional <input type="checkbox"/> Gerencial	
		<input type="checkbox"/> Crítico	
		<input checked="" type="checkbox"/> Médio	
		<input type="checkbox"/> Mínimo

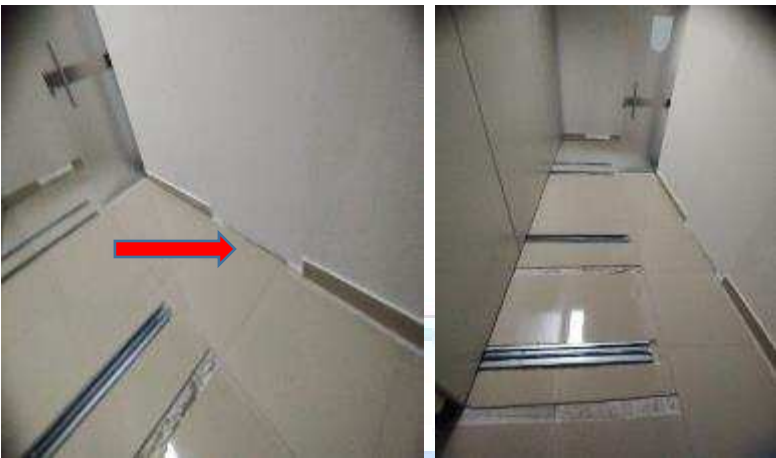
<b>Item:</b>	38				
<b>Não conformidade</b>	Ausência de rodapé

<table border="1"> <tr> <td><b>Localização</b></td></tr> <tr> <td>Inferior - Arquivos deslizantes</td></tr> <tr> <td><b>Recomendações Técnicas</b></td></tr> <tr> <td>- Instalação de rodapé nos locais adequados</td></tr> </table>		<b>Localização</b>	Inferior - Arquivos deslizantes	<b>Recomendações Técnicas</b>	- Instalação de rodapé nos locais adequados
<b>Localização</b>					
Inferior - Arquivos deslizantes					
<b>Recomendações Técnicas</b>

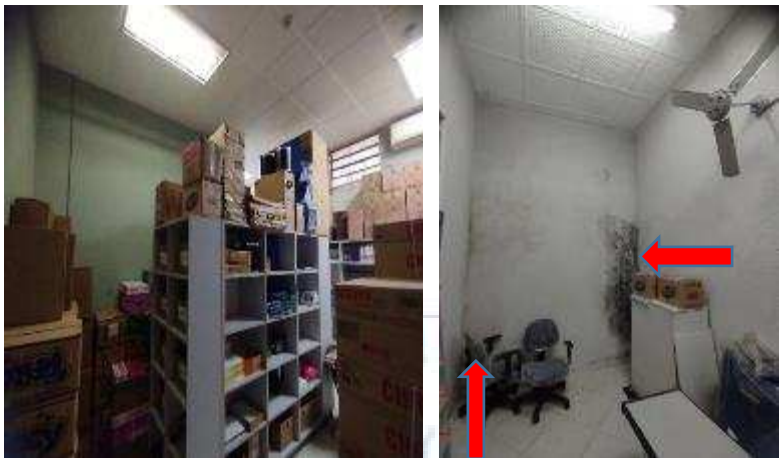
Foto 43

<b>Item:</b>		43	
<b>Não conformidade</b>		Mancha de umidade na alvenaria – Ausência de impermeabilização do poço do elevador

<b>Localização</b>	
		Inferior	
		<b>Recomendações Técnicas</b>	
		<p>- Implementação de impermeabilização no fundo do poço do elevador;</p> <p>- Impermeabilização da alvenaria com utilização de argamassa com aditivos impermeabilizantes;</p>	
<b>Classificação</b>		<input checked="" type="checkbox"/> Anomalia <input type="checkbox"/> Falha	<b>Criticidade</b>
		<input type="checkbox"/> Exógena <input checked="" type="checkbox"/> Endógena <input type="checkbox"/> Natural <input type="checkbox"/> Funcional <input type="checkbox"/> Planejamento <input type="checkbox"/> Execução <input type="checkbox"/> Operacional <input type="checkbox"/> Gerencial	
			<input type="checkbox"/> Crítico <input checked="" type="checkbox"/> Médio <input type="checkbox"/> Mínimo

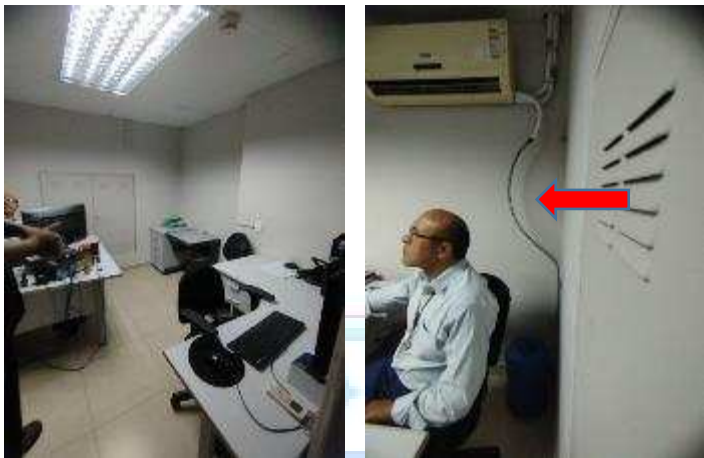
Foto 45

<b>Item:</b>	45		
<b>Não conformidade</b>	Dreno inadequado do sistema de climatização

<b>Localização</b>	
		Inferior	
		<b>Recomendações Técnicas</b>	
		- Instalação dos drenos do sistema de climatização de acordo com as normas técnicas pertinentes;	
<b>Classificação</b>	<input type="checkbox"/> Anomalia <input checked="" type="checkbox"/> Falha	<input type="checkbox"/> Exógena <input type="checkbox"/> Endógena <input type="checkbox"/> Natural <input type="checkbox"/> Funcional <input type="checkbox"/> Planejamento <input checked="" type="checkbox"/> Execução <input type="checkbox"/> Operacional <input type="checkbox"/> Gerencial	<b>Criticidade</b> <input type="checkbox"/> Crítico <input checked="" type="checkbox"/> Médio <input type="checkbox"/> Mínimo

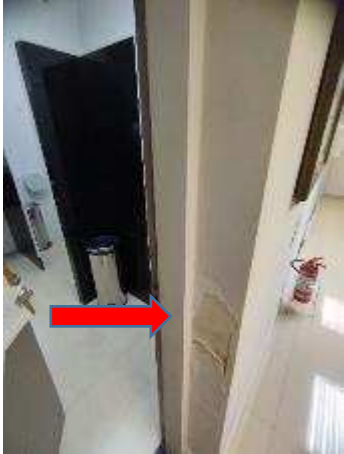
Foto 47

<b>Item:</b>	47				
<b>Não conformidade</b>	Deslocamento da camada de reboco

<b>Localização</b>					
Inferior					
<b>Recomendações Técnicas</b>					
- Remoção da camada de reboco e pintura danificada; - Refazimento das camadas de reboco e pintura da alvenaria;					
<b>Classificação</b>	<table border="1"> <tr> <td><input checked="" type="checkbox"/> Anomalia</td><td> <input type="checkbox"/> Exógena  <input checked="" type="checkbox"/> Endógena  <input type="checkbox"/> Natural  <input type="checkbox"/> Funcional         </td></tr> <tr> <td><input type="checkbox"/> Falha</td><td> <input type="checkbox"/> Planejamento  <input checked="" type="checkbox"/> Execução  <input type="checkbox"/> Operacional  <input type="checkbox"/> Gerencial         </td></tr> </table>	<input checked="" type="checkbox"/> Anomalia	<input type="checkbox"/> Exógena <input checked="" type="checkbox"/> Endógena <input type="checkbox"/> Natural <input type="checkbox"/> Funcional	<input type="checkbox"/> Falha	<input type="checkbox"/> Planejamento <input checked="" type="checkbox"/> Execução <input type="checkbox"/> Operacional <input type="checkbox"/> Gerencial
<input checked="" type="checkbox"/> Anomalia	<input type="checkbox"/> Exógena <input checked="" type="checkbox"/> Endógena <input type="checkbox"/> Natural <input type="checkbox"/> Funcional				
<input type="checkbox"/> Falha	<input type="checkbox"/> Planejamento <input checked="" type="checkbox"/> Execução <input type="checkbox"/> Operacional <input type="checkbox"/> Gerencial				
<b>Criticidade</b>	<input type="checkbox"/> Crítico <input type="checkbox"/> Médio <input checked="" type="checkbox"/> Mínimo

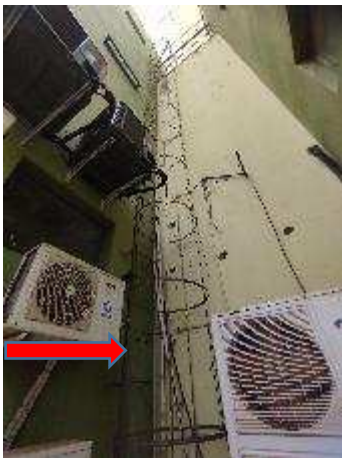
Foto 51

<b>Item:</b>	51		
<b>Não conformidade</b>	Escada marinho danificada – Degraus da escada em processo de corrosão avançado

GRAVIDADE	URGÊNCIA	TENDÊNCIA
<b>Pontuação - GUT</b>	<b>64</b>	<b>4</b>	<b>4</b>	<b>4</b>
Total	5	Perda de vidas humanas, do meio ambiente e da edificação	Evento em ocorrência	Evolução imediata
Alta	4	Ferimentos em pessoas, danos ao meio ambiente ou a edificação	Evento prestes a ocorrer	Evolução em curto prazo
Média	3	Desconfortos, deterioração do meio ambiente ou da edificação	Evento prognosticado para breve	Evolução em médio prazo
Baixa	2	Pequenos incômodos estéticos ou baixos prejuízos financeiros	Evento prognosticado para adiante	Evolução em longo prazo
Nenhuma	1		Evento imprevisto	Não vai evoluir

<b>Localização</b>	Área externa
		<b>Recomendações Técnicas</b>	- Substituição integral da escada marinho para acesso a cobertura da edificação;
<b>Classificação</b>	<input checked="" type="checkbox"/> Anomalia <input type="checkbox"/> Falha	<input type="checkbox"/> Exógena <input checked="" type="checkbox"/> Endógena <input type="checkbox"/> Natural <input type="checkbox"/> Funcional <input type="checkbox"/> Planejamento <input type="checkbox"/> Execução <input type="checkbox"/> Operacional <input type="checkbox"/> Gerencial	<b>Criticidade</b> <input checked="" type="checkbox"/> Crítico <input type="checkbox"/> Médio <input type="checkbox"/> Mínimo
